# Besiktningsprotokoll

Anticimex Försäkringsbesiktning i samarbete med Fastighetsbyrån

| Fastighetsadress:<br>Tegelgatan 12 | |

| Besiktningsdatum:<br>2026-01-22 | Protokollnummer:<br>69513164 |

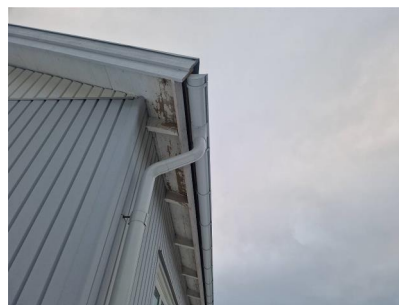
#### Utvändigt / Fasad

Trädetaljer vid takfot är i behov av målning/underhåll.

Fasadbeklädnad och träkonstruktioner där målningsbehov finns riskerar att få fukt- och rötskador på grund av sämre vattenavvisande förmåga. För att öka livslängden på fasadbeklädnaden rekommenderas målning och underhåll.

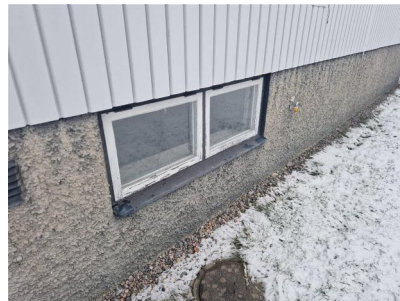
### Utvändigt / Fönster

Källarfönster är i behov av målning/underhåll.

Fönsterbågar och fönsterkarmar där målningsbehov finns riskerar att få fukt- och rötskador på grund av sämre vattenavvisande förmåga.

För att öka livslängden på fönster rekommenderas målning och underhåll.

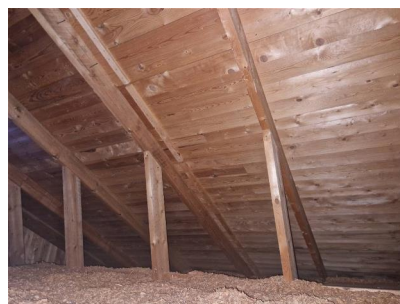
### Utvändigt / Vind

Vid kontroll av vinden uppmättes fuktvärden under kritisk fuktnivå för mikrobiell tillväxt och en normal lukt upplevdes. Fuktkvoten i underlagstak/takbjälkar uppmättes till 9 %.

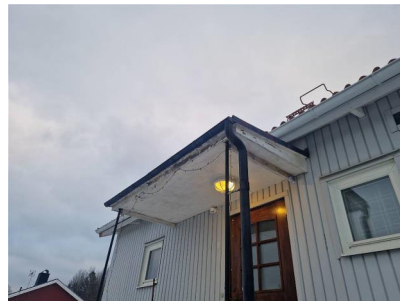
### Utvändigt / Farstukvist

- Fasadpanelen är i behov av målning/underhåll.
- Trappan har sprickor och skador.

Fasadbeklädnad och träkonstruktioner där målningsbehov finns riskerar att få fukt- och rötskador på grund av sämre vattenavvisande förmåga. För att öka livslängden på fasadbeklädnaden rekommenderas målning och underhåll.

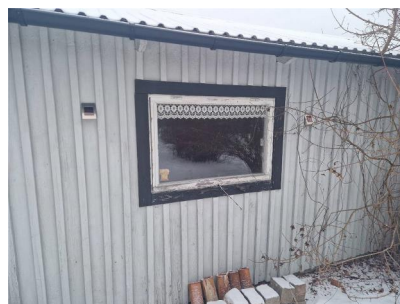
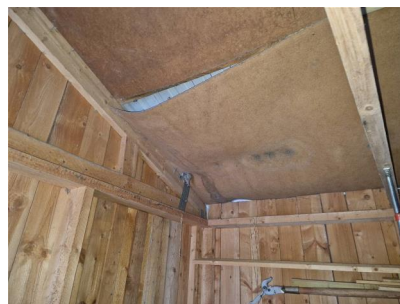
### Utvändigt / Garage

- Fasad och fönster är i behov av målning/underhåll.
- Glipor och fläckar i underlagstaket förekommer.

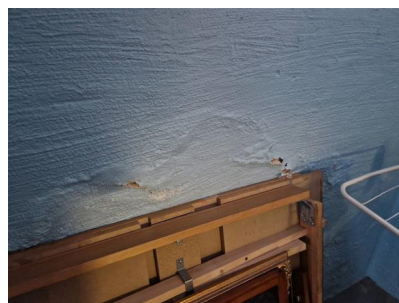
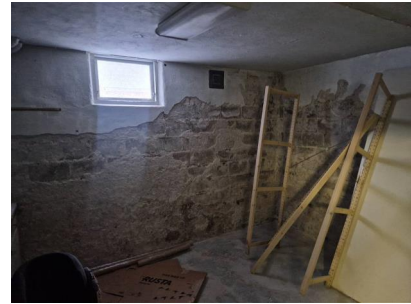
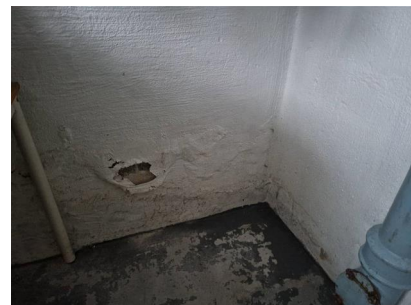
### Källarplan / Allmänt

Det jobb som återstår efter den nya dräneringen är att reparera puts och färgsläpp som finns på väggar i källaren.

Puts och färgsläpp förekommer.

Detta är en följdskada på den tidigare bristfälliga dräneringen.

Det är en ny dränering idag som fungerar.

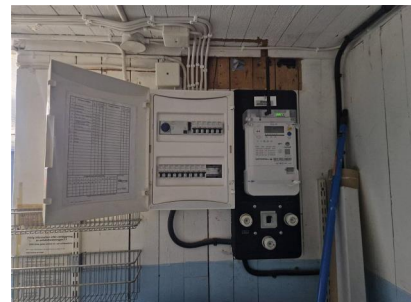
### Källarplan / Svale

El-centralen har jordfelsbrytare.

Jordfelsbrytare finns installerad vid elcentralen.

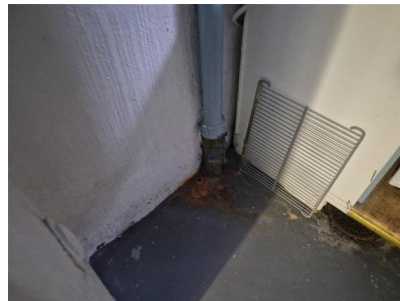
### Källarplan / Tvättstuga

Rostigt avloppsrör.
