# Besiktningsprotokoll

Anticimex Försäkringsbesiktning i samarbete med Fastighetsbyrån

| Fastighetsadress:<br>Silverstigen 15 | |

| Besiktningsdatum:<br>2026-01-23 | Protokollnummer:<br>69508625 |

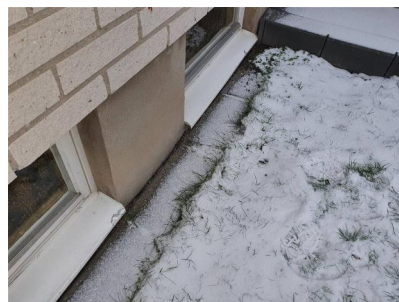
Delar av plattsättning lutar mot huset (gavel)

Detta innebär en ökad fuktbelastning mot grunden vilket i sin tur kan orsaka fuktskador i huset.

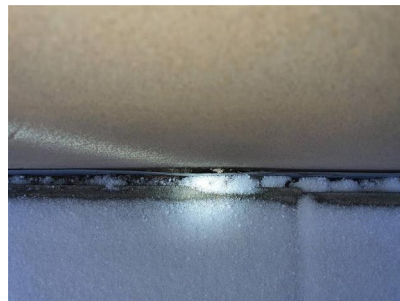
Kanslist något synlig ovan mark och ej tät mot sockel ställvis.  
Rekommenderar att täta.

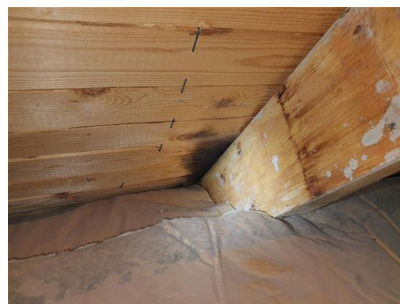
Mindre konvektionsskada (missfärgning) noteras på underlagstaket lokalt ovan trappan.

För att åtgärda detta kan mängden fukt som kommer från bostaden behöva minskas genom att tätta eventuella otätheter i vindsbjälklaget, exempelvis vid tak- och väggvinklar.

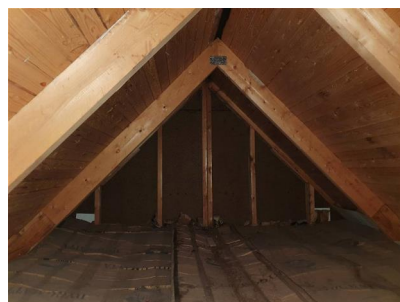
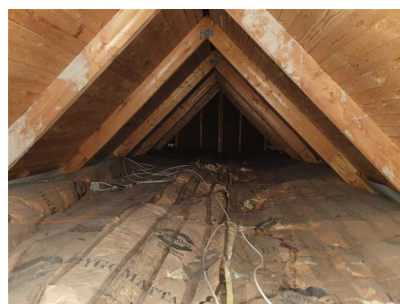
Vid kontroll av vinden uppmättes fuktvärden under kritisk fuktnivå för mikrobiell tillväxt.

Fuktkvoten i underlagstak uppmättes till 9 %.  
Risk för mikrobiell påväxt föreligger om fuktkvoten överstiger 17 %.

Vind besiktades från luckan då landgångar saknas.

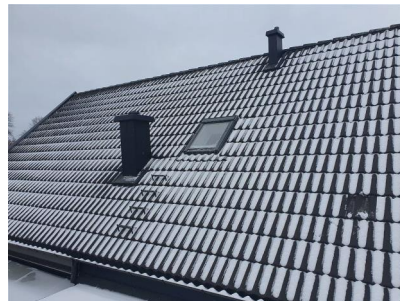
Inget att notera.

Tak besiktat från garagetak och från mark.

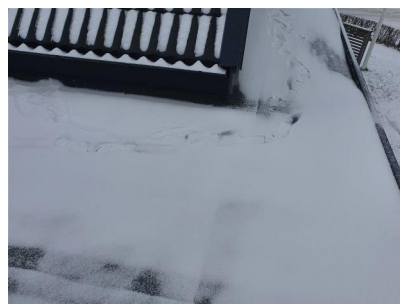
Då garagetaket var snötäckt vid besiktningstillfället kunde inte besiktning av taket genomföras.

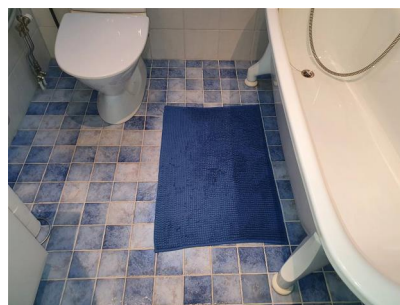
Rör genomföring finns i golv.

Rör genomföringar i golvet medför en ökad risk för att vatten tränger ner i omkringliggande konstruktioner och orsakar fuktskador. Vid uppbyggnaden av utrymmet var detta tillåtet och utförandet anses därför vara fackmässigt utfört. I dagens branschregler är detta inte längre tillåtet.

Övriga risknoteringar:

- Golvbrunnsmanschett synlig under klämringen i golvbrunnen.
- Silikontätning runt golvbrunnssil (slukrist).

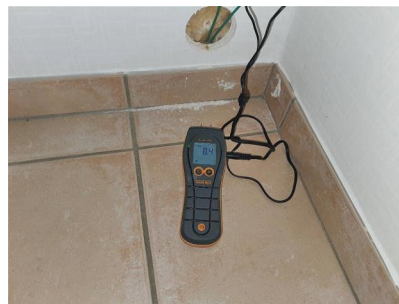
Vid kontroll av konstruktion uppmättes fuktvärden under kritisk nivå för mikrobiell tillväxt.

Källargrundmurar med påreglade isolerade ytterväggar (gillestuga).

Fuktkvoten i syll till påreglad vägg via ett taget provhål uppmättes till 8 %, Risk för mikrobiell tillväxt föreligger om fuktkvoten överstiger 17 %.

Befintliga påreglade väggar riskerar att drabbas av fuktskador på grund av naturlig fuktpåverkan. Detta i sin tur kan leda till mikrobiella skador (angrepp av mikroorganismer) som kan resultera i att mikrobiell lukt sprids till boendemiljön.

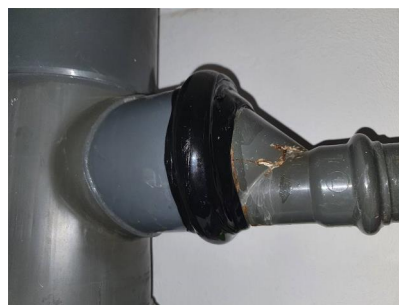
En mindre begynnande spricka noteras i avloppsledningen från handfatet på wc ovan.

Tätning har utförts vid insticket.

Fortsatta egenkontroll rekommenderas och vid behov kan röret komma att behöva bytas.

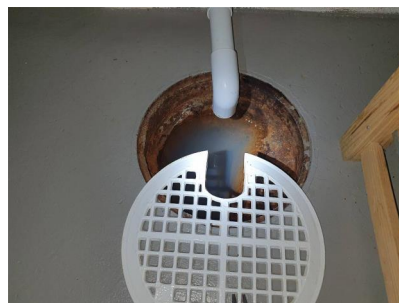
Äldre gjutjärnsbrunn finns i utrymmet.

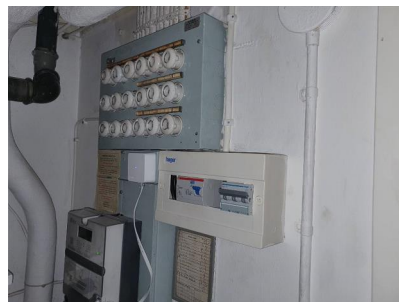
Jordfelsbrytare finns installerad vid el-centralen.

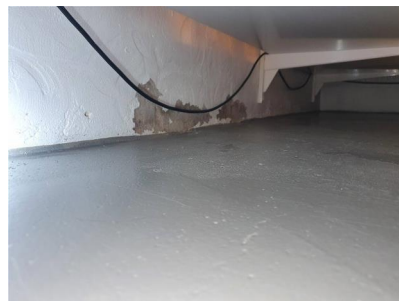
Mindre lokala färgsläpp noteras på nederkant källarvägg.

Enligt fastighetsägaren har detta samband med tidigare problem med den utvändiga golvbrunnen vid källartrappan.
