Bagaren 30

Högbovägen 11B

Uppdragsnummer x9966  
Besiktningsdatum 2026-01-20  
Besiktningsföretag OBM Fuktteknik Gävleborg AB  
Besiktningsförrättare Jessica Lundgren  
Närvarande Ingen närvarande, uppgifter hämtade från fastighetsägarna via telefon  
Giltig till och med 2027-01-20

Byggnadsbeskrivning  
Mellanliggande 1 1/2 planshus med källare

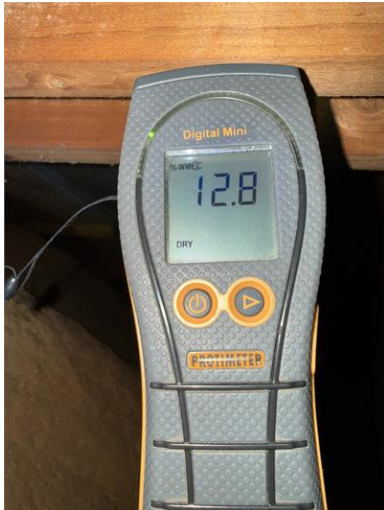
| Besiktningresultat | | | | | |
|---|---|---|---|---|---|
| | | X | | | Vid kontroll av vindskonstruktionen uppmättes fuktvärden under gränsvärdet för mikrobiell påväxt/tillväxt, se bilder och beskrivningar. (uppmätt 12,8%, gränsvärde 17%). |

Allmän konstruktionskontroll avnockvind:  
Fuktkvoten uppmättes i trä i yttertaket innersida till 12,8% FK. Dessa värden kommer sannolikt att ändras med årstiden. Det kritiska gränsvärdet för mikrobiell tillväxt brukar anges till ca 17% fuktkvot (FK). Notera att stickprovsmässig undersökning är utförd.

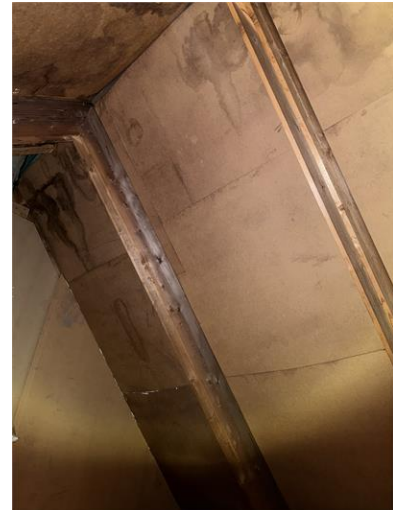
Vindskonstruktion.

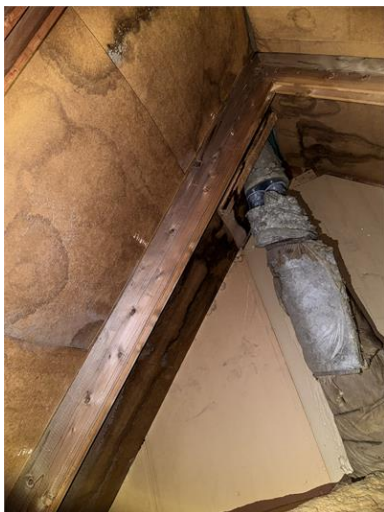
Vindskonstruktion.

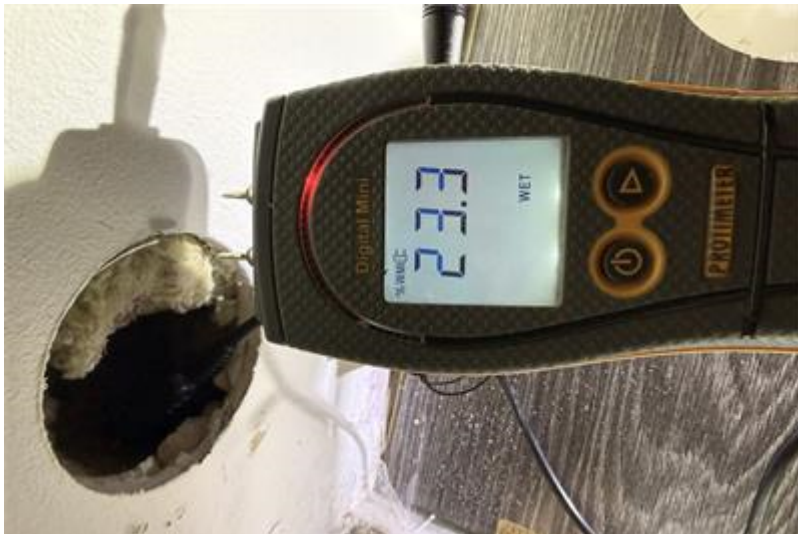
| Besiktningresultat | | | | | |
|---|---|---|---|---|---|
| <b>Källare</b> | | | X | | Utgelad väggkonstruktion, se kommentar/riskanalys samt bilaga för konstruktionskontroll. |

| Byggnadsdel | Källare, sovrum 4 |
| Konstruktionsdel | Väggregel |
| Konstruktionsuppbyggnad | Källaryttervägg, träreglar, isolering och gips |

I befintligt provhål i den utreglade väggens träregel uppmättes fuktkvot till 23,4% FK. Dessa värden kommer sannolikt att ändras med årstiden. Det kritiska gränsvärdet för mikrobiell tillväxt brukar anges till ca 17% fuktkvot (FK). Notera att stickprovsmässig undersökning är utförd . Se även kommentar/riskanalys.
