# Besiktningsprotokoll

| Fastighetsbeteckning:<br>Träslövsläge 1:17 | |
| Fastighetsadress:<br>Musselvägen 4 | |

| Besiktningsdatum:<br>2026-01-26 | Protokollnummer:<br>69514914 |

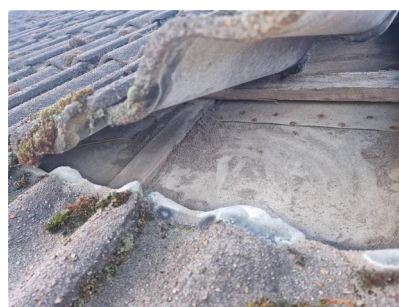
Yttertaket är äldre och i behov av renovering.

Taket är äldre och har passerat tiden för sin tekniska livslängd.  
Renovering av yttertaket rekommenderas.

Kontakta en fackman för en renovering. I samband med renoveringen bör omkringliggande konstruktioner kontrolleras för att upptäcka eventuella följdskador.

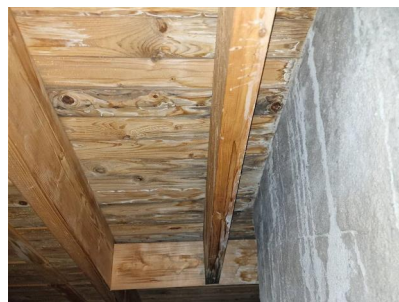
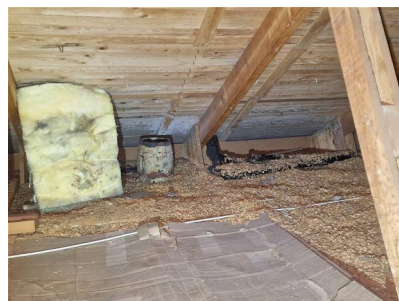
Missfärgningar och mikrobiell påväxt noterades lokalt på underlagstaket.

Vid fuktindikering mot missfärgningarna noterades förhöjda fuktindikationer på underlagstaket i anslutning mot murstocken.

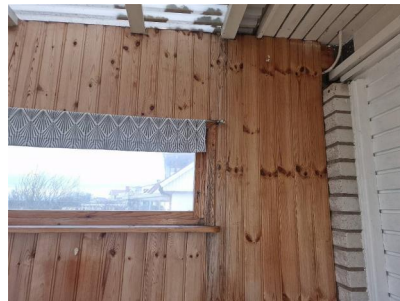
Missfärgningar noterades lokalt på insidan av väggar.

Vid fuktindikering mot missfärgningarna noterades inga förhöjda fuktindikationer.

Det rekommenderas att kontakt tas med fackman för kontroll av orsak och omfattning av de skador/brister som noterats samt bedömning av eventuella åtgärder.

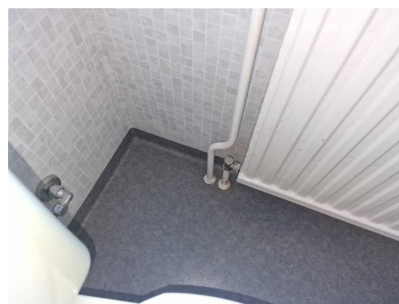
Rör genomföringar finns i golvet.  
Golvet utanför duschplatsen saknar avrinning till golvbrunnen på grund av den täta duschväggen

Bristerna medför en ökad risk att vatten kan tränga in i omkringliggande konstruktioner med fuktrelaterade skador som möjlig följd.

Vid fuktindikering i utrymmet noterades inga förhöjda fuktindikationer.

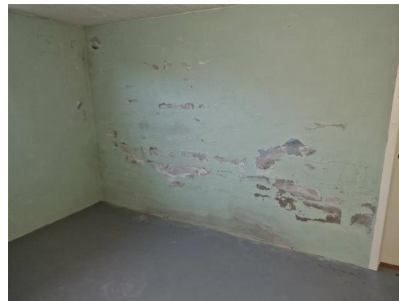
Puts- och färgsläpp finns lokalt från källarväggar.

Puts- och färg som släppt från underlaget invändigt på källarytterväggarna är ett tecken på att källarens utvändiga fuktskydd inte längre fungerar tillfredsställande.

För att åtgärda detta måste källarens utvändiga fuktskydd förbättras. Läs Anticimex faktablad om källare för tips och råd.

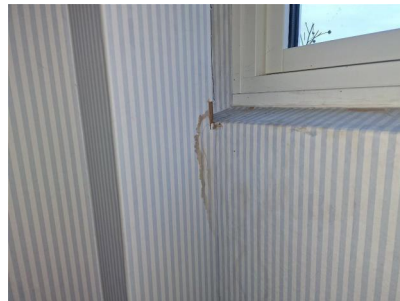
Missfärgningarna som finns på tapeten intill fönster i tvättstugan ska ha uppkommit innan fönsterbytet då de tidigare fönsterna varit dåliga/otäta.

-Gjutjärnsbrunnen är rostig.

-Missfärgningar noterades på tapeten intill fönster.

Vid fuktindikering mot missfärgningarna noterades inga förhöjda fuktindikationer.
