# Besiktningsprotokoll

Anticimex Försäkringsbesiktning i samarbete med Fastighetsbyrån

| Fastighetsadress:<br>Tönnersjö Hultabo 471 | |

| Besiktningsdatum:<br>2026-01-27 | Protokollnummer:<br>69525010 |

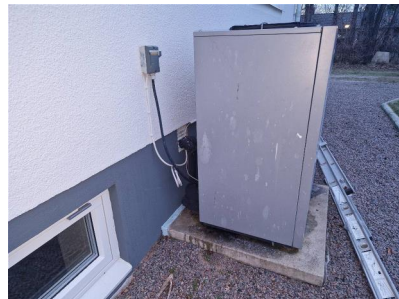
Kondensvatten från luftvärmepumpens utedel leds inte bort från husgrunden.

Detta medför ökad risk för att vatten tränger in i anslutande konstruktioner, vilket i sin tur kan leda till fuktrelaterade skador. Observera att besiktning av byggnadens värmesystem eller värmepumpen inte har ingått i uppdraget.

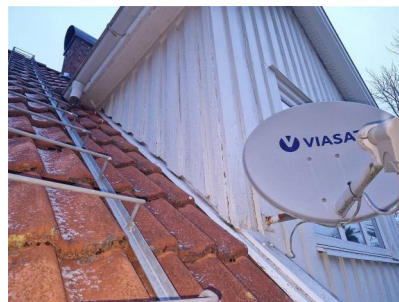
Lokala rötskador finns i nedre delen av takkupornas fasadpanel. Lagningar finns i putsfasaden.

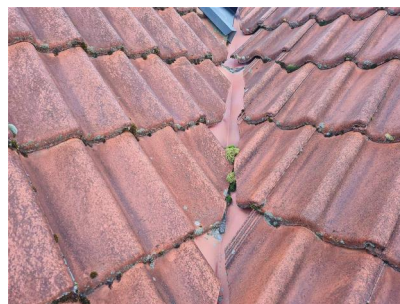
Vid vinkelrännan mot söder är takpannorna inte kapade på rätt sätt vilket gör att vinkelrännan är för smal. Mossa växer i vinkelrännan.

Bristen medför ökad risk att vatten kan tränga in under takpannorna med fuktskador i underliggande takkonstruktion som följd.

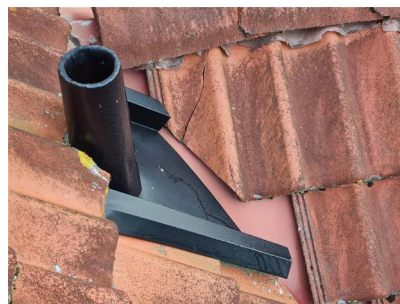
Det finns en trasig takpanna vid övre delen av vinkelrännan mot söder.

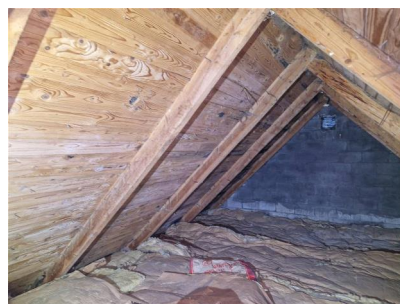
Luckan till vindsutrymmet är inte lufttät. Missfärgningar av mikrobiell påväxt finns på underlagstaket, framför allt på takets sida mot nordväst samt vid de båda takkuporna. Fuktkvoten mättes stickprovsvis i underlagstaket till mellan 14-16 %:

Det finns risk för mikrobiell tillväxt om den relativa fuktigheten (RF) i luften är över 75%, vilket i gran- och furuvirke motsvarar en fuktkvot (FK) på ca 17%. Vid en långvarig fuktkvot på >28% finns risk för rötskador.

Detta är ett tecken på att vinden tillförs fukt inifrån bostaden. För att komma tillrätta med detta kan fukttillförseln inifrån bostaden behöva minskas. Det kan göras genom att ventilationen i bostaden förbättras samt att eventuella otätheter i vindsbjälklaget (tak/väggvinklar, taklucka med mera) tätas. Läs Anticimex faktablad om ouppvärmda vindsutrymmen för tips och råd.

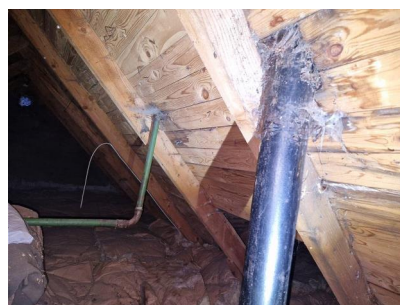
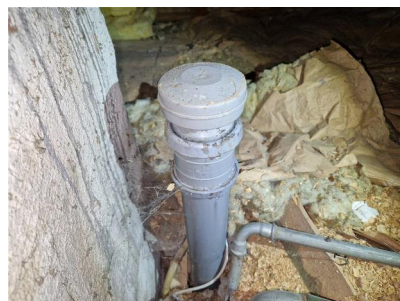
Missfärgningar finns i yttertaketets insida intill skorstenen samt rör genomföringar. Vid fuktindikering mot missfärgningarna påvisas förhöjda fuktindikationer.

Kondens finns på ett avloppsluftningsrör som även avslutas i vindsutrymmet.

Det rekommenderas att kontakt tas med fackman för kontroll av orsak och omfattning samt för bedömning av lämpliga åtgärder.

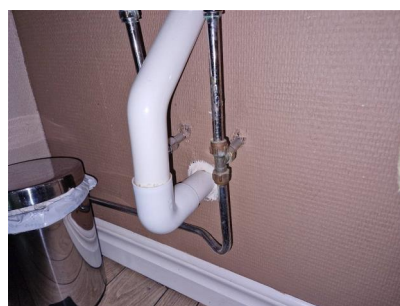
Otäta rör genomföringar finns i väggen under handfatet. Toalettstolen är löst monterad.

De otäta rör genomföringarna medför ökad risk att vatten kan tränga in bakomliggande konstruktioner med fuktskador som följd.

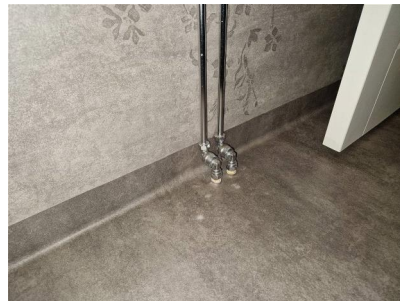
Rör genomföringar finns i golvet.

När rör genomföringar finns i golv är det inte fackmässigt\* utfört. Rör genomföringar i golvet medför en ökad risk för att vatten tränger ner i omkringliggande konstruktioner och orsakar fuktskador. \*Fackmässigt utförande innebär att arbetet ska utföras enligt Boverkets byggregler, gällande branschregler samt monteringsanvisningar för samtliga material. Om dessa regler och anvisningar inte följs och en skada inträffar riskerar man att få en nedsatt eller utebliven skadeersättning från sitt försäkringsbolag (villahem).
