# Besiktningsprotokoll

Anticimex Försäkringsbesiktning i samarbete med Fastighetsbyrån

| Fastighetsadress:<br>Blåklockevägen 83 | |

| Besiktningsdatum:<br>2026-01-27 | Protokollnummer:<br>69524903 |

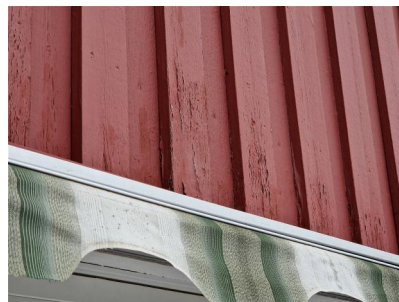
Enstaka panelbrädor har mindre rötskador.  
Fasadpanelen är i behov av målning/underhåll.  
Underhållsbehovet gäller främst framsidan.  
Enstaka rötskadade panelbrädor noterades även på gaveln.

Fasadbeklädnad och träkonstruktioner där målningsbehov finns riskerar att få fukt- och rötskador på grund av sämre vattenavvisande förmåga. För att öka livslängden på fasadbeklädnaden rekommenderas målning och underhåll. I samband med ommålning rekommenderas att de rötskadade panelbrädorna byts ut.

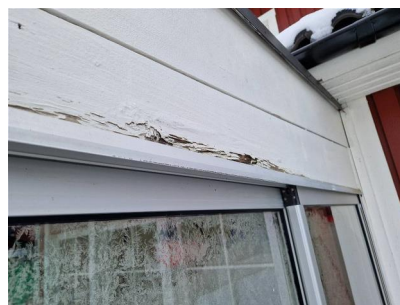
Underhållsbehov förekommer.

Mindre rötskada lokalt i träkonstruktion noterades.

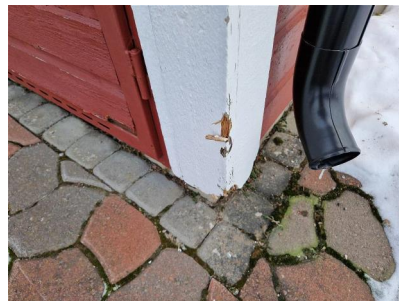
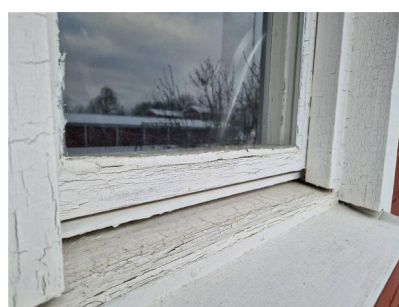
Enstaka panelbrädor har mindre rötskador.  
Fasadpanelen, dörr och fönster är i behov av målning/underhåll.

Fasadbeklädnad och träkonstruktioner där målningsbehov finns riskerar att få fukt- och rötskador på grund av sämre vattenavvisande förmåga. För att öka livslängden på fasadbeklädnaden rekommenderas målning och underhåll. I samband med ommålning rekommenderas att de rötskadade panelbrädorna byts ut.

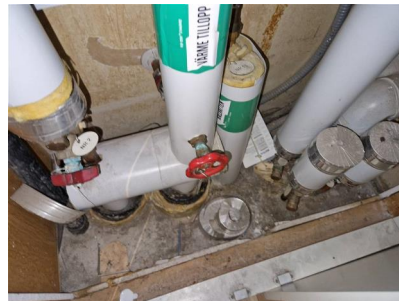
Rörslits saknar vattentät botten.

En rörslits ska ha en vattentät botten och vara försedd med skvallerrör. När det saknas ökar risken för att ett läckage inte upptäcks i tid. Det kan leda till fuktskador i omkringliggande konstruktioner.

Ett vattenlarm kan installeras som en tillfällig lösning.

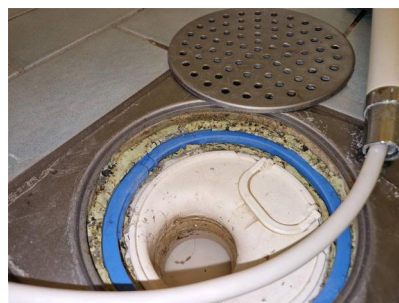
Våtutrymmet har äldre yt-/tätskikt.

Tätskikt felanslutet i golvbrunn, sticker ut under klämring och det förekommer även rörgenomföring i golv.

Eftersom funktionen, som innebär att ytskiktet/tätskiktet ska vara vattentätt, kan vara nedsatt finns en ökad risk att vatten tränger igenom ytskiktet/tätskiktet med vattenskador i omkringliggande konstruktioner som följd.

Normala fuktvärden indikerades mot klinker/kakel.

Det rekommenderas däremot en renovering om man som nästa husägare tänkt nyttja duschrummet.
