# Besiktningsprotokoll

Anticimex Försäkringsbesiktning i samarbete med Fastighetsbyrån

| Fastighetsadress:<br>Lövsbergsvägen 24 | |

| Besiktningsdatum:<br>2026-01-27 | Protokollnummer:<br>69516912 |

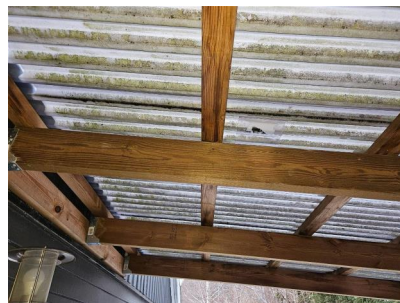
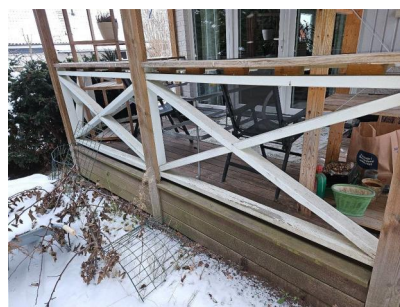
Lagningar noteras i plasttaket på husets baksida.

Målnings- och underhållsbehov föreligger på fasadpanel och räcken vid uteplatser, både på husets fram- och baksida.

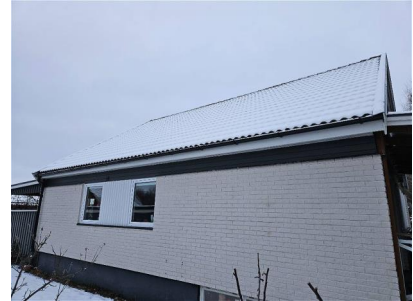
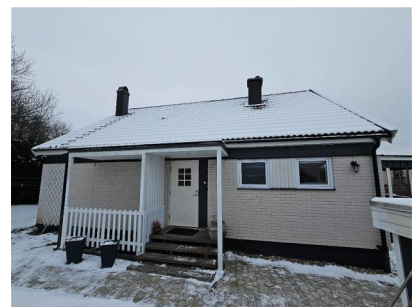
Yttertaket var delvis snötäckt vid besiktningstillfället, vilket innebar att dessa ytor inte kunde besiktigas.

Nya takpannor monterades år 2014 och det finns i dagsläget inget som tyder på att taket inte skulle fungera tillfredsställande.

Kompletterande besiktning rekommenderas när taket är fritt från snö.

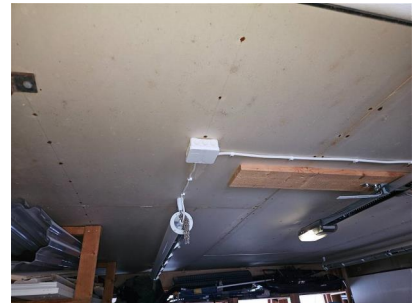
Rostangripna spikar noteras i gipstaket. I övrigt förekommer normalt slitage invändigt i garage.

Det rekommenderas att gipsskivorna skruvas fast i taket för att minska risken för att skivor lossnar eller rasar.

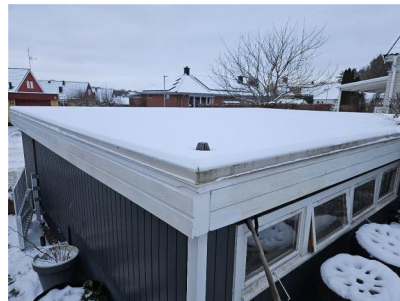
Yttertaket var snötäckt vid besiktningstillfället, vilket innebar att dessa ytor inte kunde besiktigas.

Kompletterande besiktning rekommenderas när taket är fritt från snö.

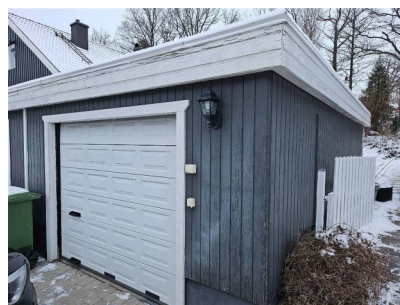
Fasadpanelen är allmänt i behov av målning och underhåll. Mindre rötskador har noterats i panelen.

Fasadbeklädnad och träkonstruktioner med bristande underhåll har försämrade vattenavvisande förmåga, vilket medför risk för fukt- och rötskador. För att öka livslängden på fasadbeklädnaden rekommenderas målning och löpande underhåll.

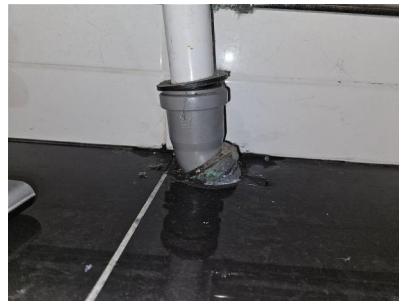
Avloppsrör under handfatet har vinklade skarvar ner i tätskikt/klinkergolvet.

Avståndet mellan underlaget för golvets tätskikt och överkant på avlopp/rör genomföringshylsa ska vid montering av tätskiktet inte vara mindre än 40 mm. Rör eller rör genomföringshylsa bör ha slät yta och vara anpassad för tätning mot golvets tätskikt.

Detta anses inte fackmannamässigt utfört enligt gällande branschregler. Risken för skador bedöms dock som liten, men noteringen bör uppmärksammas.

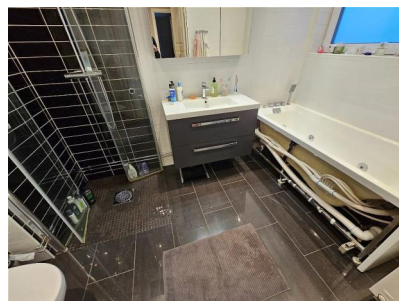
Normala fuktvärden indikerades mot klinker/kakel.

En viss fukt tränger alltid in bakom kakel/klinker via fogarna, detta är helt normalt och innebär inte att tätskiktet/ våtrumsisoleringen under kaklet/klinkern är bristfälligt eller ur funktion.

Utrymmet renoverat år 2019 (Kvalitetsdokument finns och uppvisat).

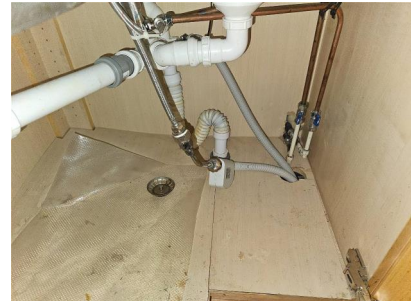
Fuktskydd saknas i diskbänksskåp.

Utan fuktskydd är det svårt att upptäcka läckage från rörledningar. Vatten kan då tränga in i omkringliggande konstruktioner och orsaka fuktskador.

För att upptäcka eventuella läckage, installera ett fuktskydd.

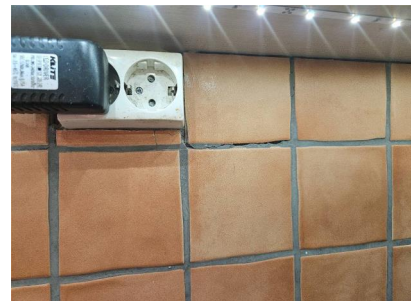
Mindre sprickor i fogar noterat på kakel vid vägguttag.

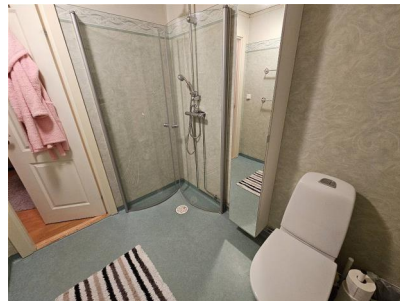
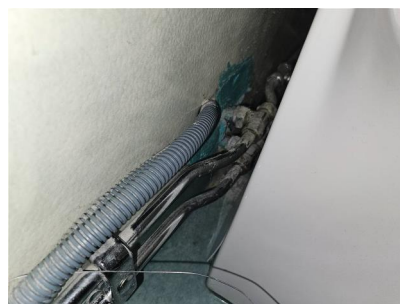
Våtutrymmet har äldre ytskikt och tätskikt.

Eftersom funktionen hos ytskiktet/tätskiktet kan vara nedsatt finns en ökad risk att vatten tränger igenom, vilket kan orsaka vattenskador i omkringliggande konstruktioner.

Fuktindikering i utrymmet visade inga förhöjda fuktvärden.

Mindre påbörjan till mattsläpp noteras runt golvbrunnen. Detta anses inte utgöra någon omedelbar risk, men bör följas upp och hållas under uppsikt.

Våtutrymmet renoverades år 1998.

Väggbeklädnaden saknar tätningsbrickor vid genomföringar bakom WC-stolen.

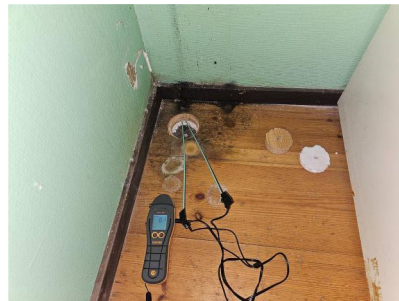
Grundläggningen i källaren består av en betongplatta på mark utan underliggande isolering, med flytande trägolv på cellplastisolering.

Vid kontroll av konstruktionen i förrådet uppmättes fuktvärden under kritisk nivå för mikrobiell tillväxt.

Fuktkvoten i underkant av trägolvet uppmättes till 8 % via taget hål i golv. Hålet togs i en del av utrymmet där kondensvatten från bergvärmeledning droppat ner. Se notering under förråd gällande dåligt isolerade rör samt oxiderade kopplingar.

Risk för mikrobiell tillväxt föreligger om fuktkvoten överstiger 17 %.

Flytande golvkonstruktioner och eventuella väggsyllar kan drabbas av fuktskador om fuktskyddet är bristfälligt eller saknas. Fuktvandring kan ske från marken genom betongen till organiskt material via kapillärsugning och diffusion, vilket kan leda till skador med mikrobiell lukt. Om väggsyllarna är tryckimpregnerade kan även kemisk lukt förekomma.

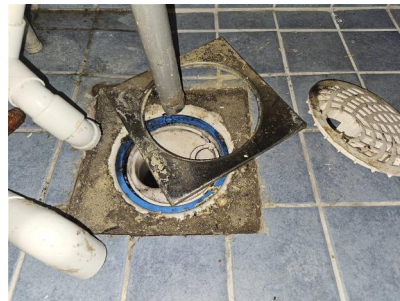
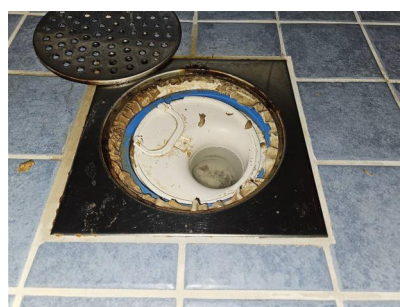
Tätskikt saknas i golvbrunnarna för tvättstuga och dusch. Vid tvättstugan sitter krans för golvbrunnen löst.

Avsaknad av tätskikt i golvbrunnen medför risk för fuktskador. Vatten kan tränga ner i omkringliggande konstruktioner och orsaka fuktrelaterade skador.

Utrymmet har äldre ytskikt, vilket medför behov av framtida renovering.

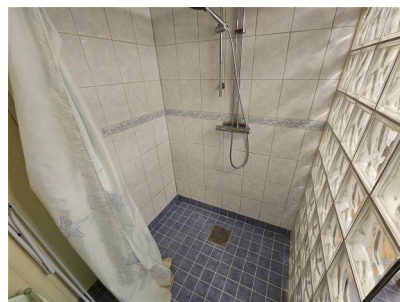
Sprickor noterades i klinkerplattor vid golvbrunnen i duschen.

Normala fuktvärden noterades mot klinker och kakel.

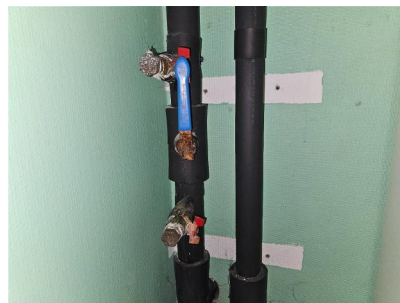
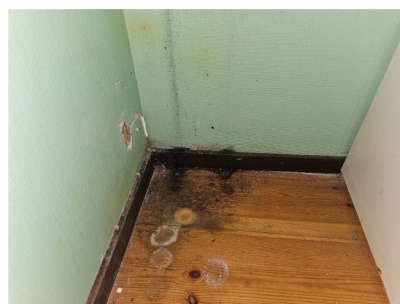
Kondensvatten från bergvärmeledningar har droppat ner på golv och vägg, vilket har gett upphov till fuktfläckar. Vid besiktning var en tekniker för värme/bergvärme på plats och tilläggsisolerade dessa rör, då de var dåligt isolerade. Oxiderade kopplingar och vred noterades vid besiktning.

Vi rekommenderar att en fackman kontaktas för kontroll samt eventuellt byte eller reparation av husets värmeledningssystem.
