# Besiktningsprotokoll

Anticimex Försäkringsbesiktning i samarbete med Fastighetsbyrån

| Fastighetsadress:<br>Syrénvägen 11 | |

| Besiktningsdatum:<br>2026-01-27 | Protokollnummer:<br>69513847 |

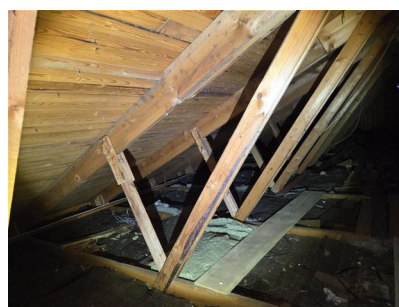
Vid kontroll av vinden uppmättes fuktvärden under kritisk fuktnivå för mikrobiell tillväxt och en normal lukt upplevdes. Fuktkvoten i underlagstak/takbjälkar uppmättes till 12 %. Gränsvärden för mikrobiell tillväxt. Det finns risk för mikrobiell tillväxt om den relativa fuktigheten (RF) i den omgivande luften är över 75 %. I furuvirke motsvarar det en fuktkvot (FK) på 17 %.

Påväxt kan noteras i mindre omfattning på vissa ställen.

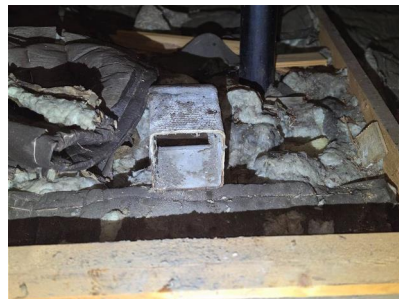
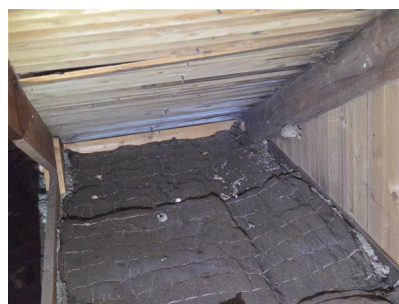
Vinden har påpekande angående avluftning från ex våtrum. Detta kan med fördel åtgärdas innan det skapar problem på vinden.

Rör mynnar på vinden. ena röret är rör från våtrum.

När avluftningen avslutas på vinden så finns det en risk att vid ett eventuellt läckage från vakuumventilen kan varm och fuktig luft strömma in i vindsutrymmet med fukt- och lukterrelaterade skador som möjlig följd.

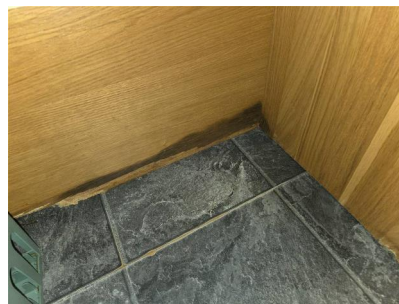
Fuktpåverkad sockel vid diskbänk. Bedöms vara äldre.

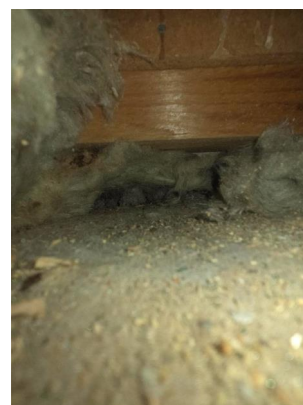
Vid kontroll av konstruktion uppmättes fuktvärden under kritisk nivå för mikrobiell tillväxt.

Kontroll utförd i golv under kyl.

Grundläggningen består av en betongplatta på mark utan underliggande isolering och med ett uppreglat isolerat golv dikt an betongen.

Mot betongen förekommer skräp.

Fuktkvoten uppmättes till under 9 % och den relativa fuktigheten till under 40 %.

Det har uppmätts låga fuktvärden, detta bedöms delvis bero på att det går värmerör utmed betonggolv och innervägg.

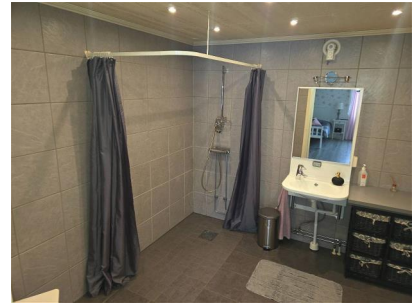
Kakel och klinkers  
Rör förekommer genom golv

Fuktindikering i utrymmet gav inga förhöjda fuktindikationer.

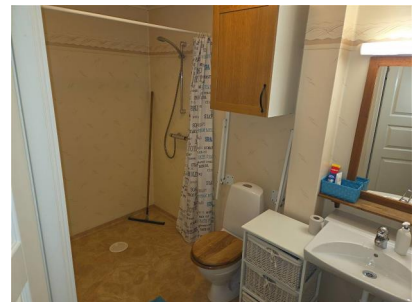
Plastmatta på golv och vägg  
- Rör förekommer genom golv  
- Ventilationsrör från fläkt mynnar på vinden, se noteringar på vind  
angående detta.

Fuktindikering i utrymmet gav inga förhöjda fuktindikationer.

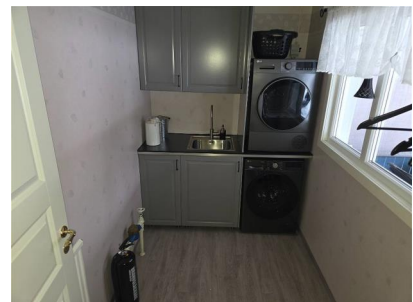
Plastmatta på golv  
Inget att notera  
Fuktindikering i utrymmet gav inga förhöjda fuktindikationer.
