# Besiktningsprotokoll

Anticimex Försäkringsbesiktning i samarbete med Fastighetsbyrån

| Fastighetsadress:<br>Sportvägen 15 | |

| Besiktningsdatum:<br>2026-01-26 | Protokollnummer:<br>69515998 |

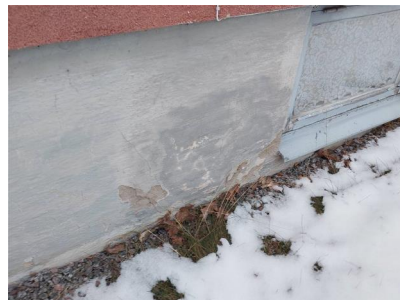
- Sprickor och putssläpp finns på sockel.

Detta kan leda till fukt- och frysskador i konstruktionen.

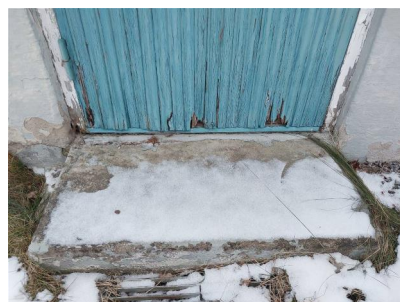
- Trappsteg är motgjutet mot huset.

Med motgjutna konstruktioner finns risk att vatten tränger in i anslutande konstruktioner vilket i sin tur kan leda till fuktrelaterade skador. Se vidare notering gällande dörr vid groventré.

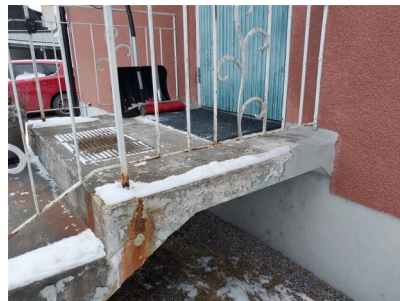
Entrétrappa noterades med sprickor, färg/putssläpp samt rostgenomslag. Kontakt med fackman rekommenderas för lämpliga åtgärder.

Räcke noterades med rostangrepp.

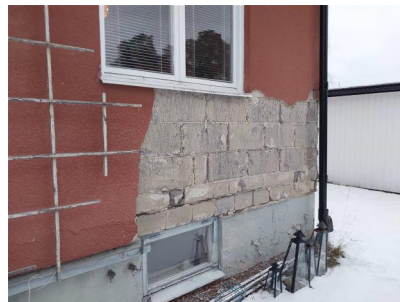
Putsad fasad har brister, större område med putssläpp förekommer på baksidan av huset. I övrigt noterades också mindre sprickor i fasaden.

Då den putsade fasaden har brister finns risk att vatten tränger in i bakomvarande konstruktion med fuktrelaterade skador som följd. Det rekommenderas kontakt med fackman vidare kontroll samt att lämpliga åtgärder vidtas.

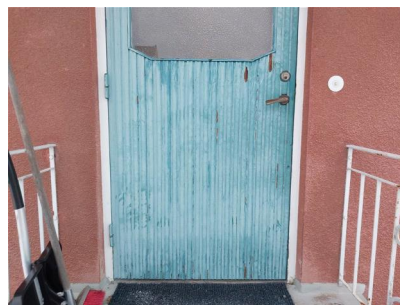
Entrédörr har färgsläpp och torrsprickor.

Dörrar där målningsbehov finns riskerar att få fukt- och rötskador på grund av sämre vattenavvisande förmåga. För att öka livslängden på dörr rekommenderas målning/underhåll.

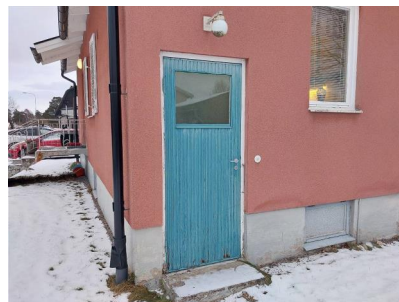
Dörr och dörrkarm (groventré) är rötskadad.

De upptäckta skadorna kan bero på olika saker, exempelvis bristfälligt underhåll, målning, skruvar och beslag etc.

Det rekommenderas en fördjupad undersökning för att bedöma orsak och omfattning samt att lämpliga åtgärder vidtas.

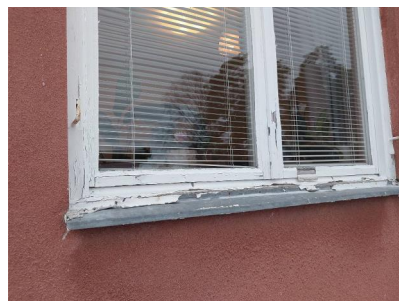
Fönster är i behov av målning/underhåll.

Fönsterbågar och fönsterkarmar där målningsbehov finns riskerar att få fukt- och rötskador på grund av sämre vattenavvisande förmåga. För att öka livslängden på fönster rekommenderas målning och underhåll.

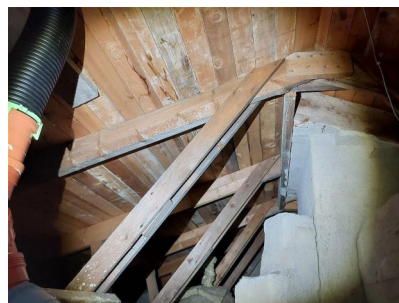
Vid kontroll av åtkomliga delar av vinden har fuktvärden under kritisk fuktnivå för mikrobiell tillväxt uppmätts, dock finns mikrobiell påväxt och missfärgningar på underlagstaket. Fuktkvoten i underlagstak/takbjälkar uppmättes till omkring 10 %. Det finns risk för mikrobiell tillväxt om den relativa fuktigheten i den omgivande luften är över 75 %. I furuvirke motsvarar det en fuktkvot på ca 17 %.

Den upptäckta mikrobiella påväxten på underlagstaket är ett tecken på att vinden har tillförts eller tillförs fukt inifrån bostaden. Observera att besiktning av bostadens ventilationssystem inte har ingått i uppdraget.

Missfärgningar/fuktfläckar misstänks ha uppkommit innan takomläggning, dock bör dessa hållas under uppsikt.

För att komma tillrätta med detta kan fukttillförseln inifrån bostaden behöva minskas. Det kan göras genom att ventilationen i bostaden förbättras samt att eventuella otätheter i vindsbjälklaget (tak-/väggvinklar, taklucka med mera) tätas. Läs Anticimex faktablad om ouppvärmda vindsutrymmen för tips och råd.

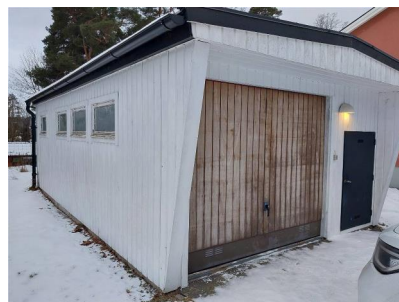
Garaget har en betongplatta på mark, träpanel och ett låglutande tak med papp.

Underhållsbehov noterades på utvändiga trädetaljer inkl fasadpanel, fönster och garageprot/dörrar.

För att öka livslängden på dessa delar rekommenderas målning och underhåll samt att skadade delar byts ut efter behov.

Vidare rekommenderas att området närmast huset hålls fritt från växtlighet.

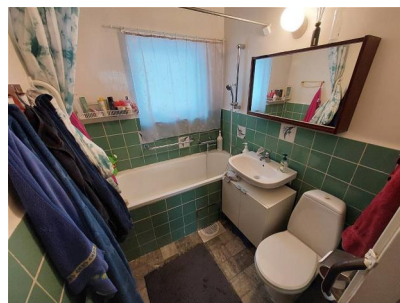
Utrymmet är äldre och har passerat tiden för sin tekniska livslängd. Renovering av utrymmet rekommenderas.

Våtutrymmet är av äldre standard och fullgott tätskikt misstänks saknas med tanke på dess ålder. Vidare noterades följande som medför risk för fuktskador i omkringliggande konstruktioner:

- Golvbrunnens tekniska livslängd är passerad och gjutjärnsbrunnen noterades med rostangrepp.
- Rör genomföringar finns i golv.
- Färgsläpp noterades på väggar och i tak.
- Fönster finns i duschzonen.

Normala fuktvärden indikerades mot klinker/kakel.

Kontakta en behörig våtrumsentreprenör för en renovering. I samband med renoveringen bör omkringliggande konstruktioner kontrolleras för att upptäcka eventuella följskador.

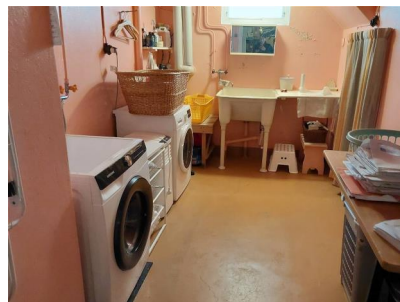
Våtutrymmet är av äldre standard och gjutjärnsbrunnen är rostangripen.

Vidare noterades mindre spricka i golv.

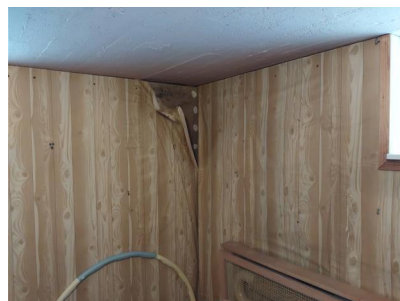
I utrymmet finns ett uppreglat isolerat golv dikt an betongen. Denna konstruktion får ofta skador på grund av naturlig fuktvandring. Vidare finns utreglade väggar där det förekommer deformationer i väggskiva samt missfärgningar.

Vid kontroll av konstruktion uppmättes fuktvärden över kritisk nivå för mikrobiell tillväxt och mikrobiell lukt upplevdes. Fuktkvoten uppmättes till över 23 % i golvregel vid provhåltagning.

Det rekommenderas en fördjupad undersökning för att bedöma orsak och omfattning samt att lämpliga åtgärder vidtas efter behov.

Generellt rekommenderas att avlägsna organiska material mot golv och väggar i källare och ersätta dessa med fukttåliga material, d.v.s. återgå till ursprungligt utförande.
