Oppala 4:13

Linskäktvägen 37

| Besiktningsföretag | OBM Fuktteknik Gävleborg AB |

## Bilaga 1 för kontroll av valda konstruktioner

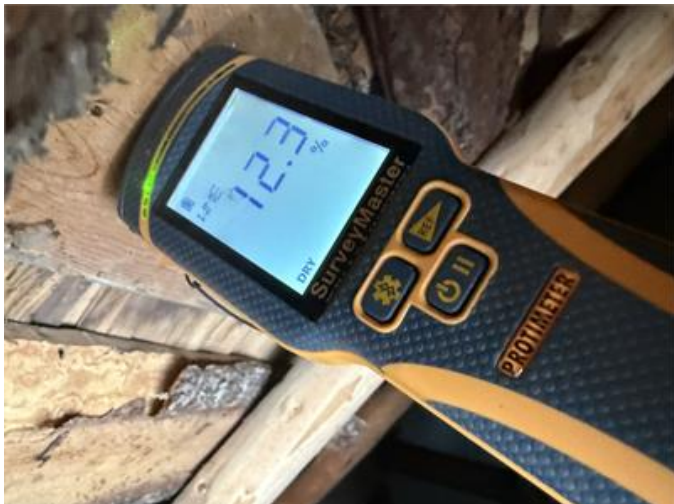
| Besiktningresultat | | | | | |
|---|---|---|---|---|---|
| | | X | | | Vid kontroll av vindskonstruktionen uppmättes fuktvärden under gränsvärdet för mikrobiell påväxt/tillväxt, se bilder/beskrivningar. |

Fuktkvoten uppmättes på vind i trä i yttertakets insida till 12.3% fuktkvot. Dessa värden kommer sannolikt att ändras med årstiden. Det kritiska gränsvärdet för mikrobiell tillväxt brukar anges till ca 17% fuktkvot (FK). Notera att stickprovsmässig undersökning är utförd.

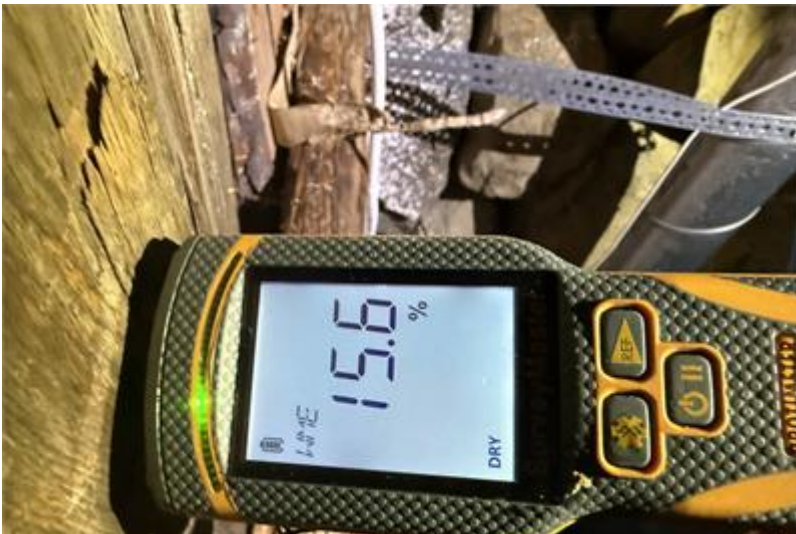
Vid kontroll av konstruktionen uppmättes fuktvärden under gränsvärdet (17%) för mikrobiell påväxt/tillväxt, se bilaga.

I blindbotten i trä mättes fuktkvoten (FK) till 15,6% FK Dessa värden kommer sannolikt att ändras med årstiden. Det kritiska gränsvärdet för mikrobiell tillväxt brukar anges till ca 17% fuktkvot (FK). Notera att stickprovsmässig undersökning är utförd. Se även kommentar/risakanalys.
