# Besiktningsprotokoll

Anticimex Försäkringsbesiktning i samarbete med Fastighetsbyrån

| Fastighetsadress:<br>Lärkvägen 9 | |

| Besiktningsdatum:<br>2026-01-27 | Protokollnummer:<br>69513190 |

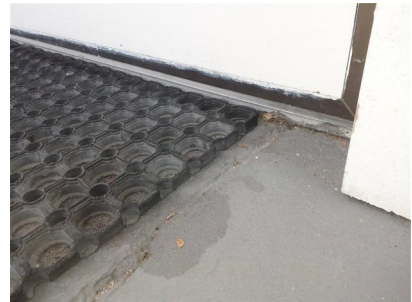
Tröskelbleck saknas under dörr.

Avsaknad av tröskelbleck medför att det finns risk för att vatten kan rinna in och orsaka fuktskador på tröskel och/eller i kringliggande vägg och bjälklag.

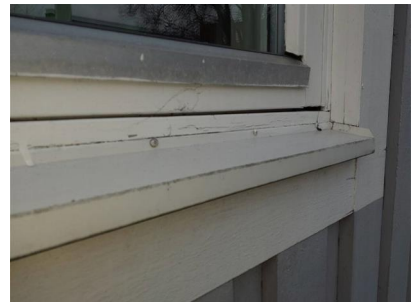
Fönster är lokalt i behov av målning/underhåll.

Fönsterbågar och fönsterkarmar där målningsbehov finns riskerar att få fukt- och rötskador på grund av sämre vattenavvisande förmåga.

För att öka livslängden på fönster rekommenderas målning och underhåll.

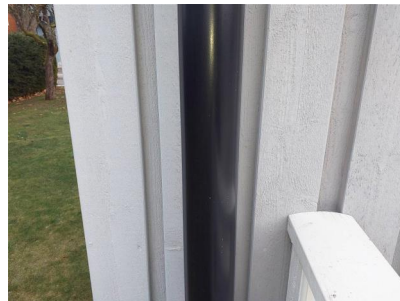
Fals på stuprör vänd mot fasad.

Falsen på stuprören kan med fördel vändas ut från fasaden för att lättare se om röret blivit skadat efter vinterns påfrestningar samt för att undvika skador på fasad vid ett eventuellt läckage.

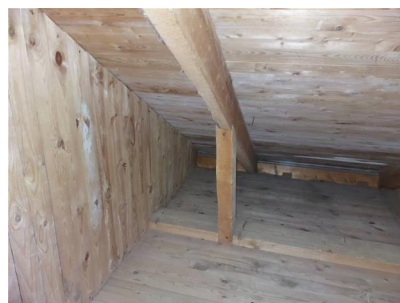
Mikrobiell påväxt finns på underlagstaket. På vinden finns ett inrett utrymme som används som gästrum

Detta kan vara ett tecken på att vinden tillförs fukt inifrån bostaden. Observera att besiktning av bostadens ventilationssystem inte har ingått i uppdraget.

För att komma tillrätta med detta kan fukttillförseln inifrån bostaden behöva minskas. Det kan göras genom att ventilationen i bostaden förbättras samt att eventuella otätheter i vindsbjälklaget (tak-/väggvinklar, taklucka med mera) tätas. Läs Anticimex faktablad om uppvärmda vindsutrymmen för tips och råd.

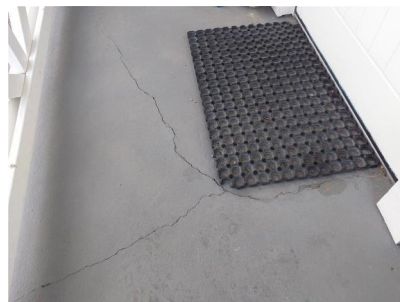
Trappan är motgjuten mot huset samt är sprucken.

Eftersom trappan är motgjuten mot huset finns risk att vatten tränger in i anslutande konstruktioner vilket i sin tur kan leda till fuktrelaterade skador.

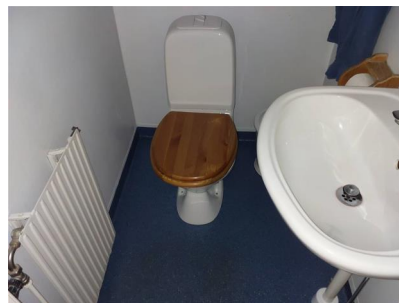
Våtutrymmet har äldre yt-/tätskikt.

Eftersom funktionen, som innebär att ytskiktet/tätskiktet ska vara vattentätt, kan vara nedsatt finns en ökad risk att vatten tränger igenom ytskiktet/tätskiktet med vattenskador i omkringliggande konstruktioner som följd.

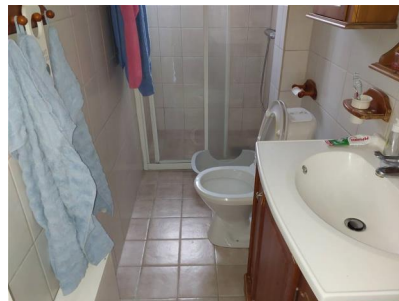
Våutrymmet har äldre yt-/tätskikt.

Eftersom funktionen, som innebär att ytskiktet/tätskiktet ska vara vattentätt, kan vara nedsatt finns en ökad risk att vatten tränger igenom ytskiktet/tätskiktet med vattenskador i omkringliggande konstruktioner som följd.
