# Besiktningsprotokoll

Anticimex Försäkringsbesiktning i samarbete med Fastighetsbyrån

| Fastighetsadress:<br>Söderbygränd 10 | |

| Besiktningsdatum:<br>2026-01-27 | Protokollnummer:<br>69511575 |

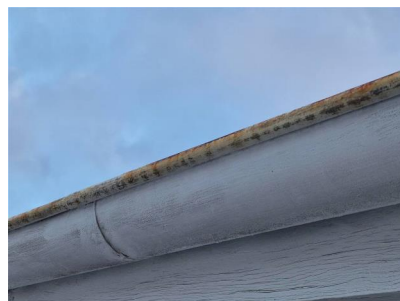
Hängrännor är äldre och bitvis rostiga.

Risk för läckage, vilket i sin tur innebär risk för fuktskador på fasad, sockel och i bakomliggande konstruktioner.

Lövsilar finns inte.

När det saknas lövsilar så finns det risk att det blir stopp i dagvattenledningen.

För att hindra stopp i dagvattenledningar rekommenderas komplettering av lövsilar.

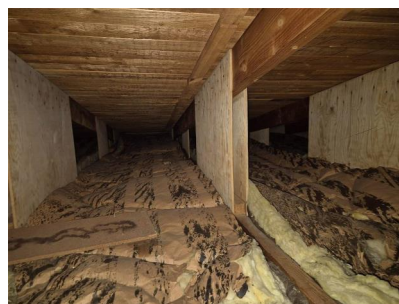
Vinden är inte kontrollerad i sin helhet då den är trång och landgång saknas.

Vid kontroll av vinden, från vindsluckan, uppmättes fuktvärden under kritisk fuktnivå för mikrobiell tillväxt och en normal lukt upplevdes. Fuktkvoten i underlagstak/takbjälkar uppmättes till 11 %. Riskgränsen är över 17%.

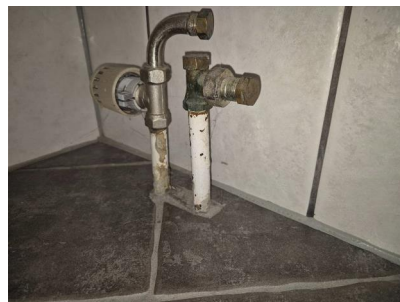
Rör genomföring finns i golv.

Rör genomföringar i golv medför en ökad risk för att vatten tränger ner i omkringliggande konstruktioner och orsakar fuktskador. Vid uppbyggnaden av utrymmet var detta tillåtet och utförandet anses därför vara fackmässigt utfört. I dagens branschregler är detta inte längre tillåtet.

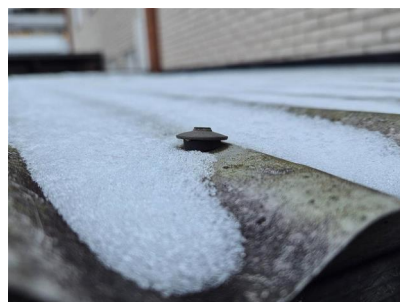
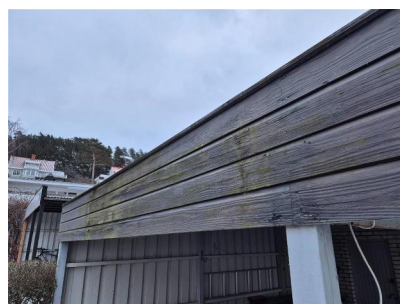
Yttertaket är äldre.

Samt lösa plåtspikar på tak. Snö fanns så hela ytan är inte kontrollerad. Eftersom taktäckningen är äldre, och har för låg lutning mot äldre hängränna/stuprör, har det ett minskat motstånd mot vatteninträngning. Takfot har underhållsbehov av träpanel. Detta i sin tur kan leda till fuktskador på träläkt och vidare ner i underliggande konstruktioner.
