# Besiktningsprotokoll

Anticimex Försäkringsbesiktning i samarbete med Fastighetsbyrån

| Fastighetsadress:<br>Östansjövägen 25 | |

| Besiktningsdatum:<br>2026-01-26 | Protokollnummer:<br>69514673 |

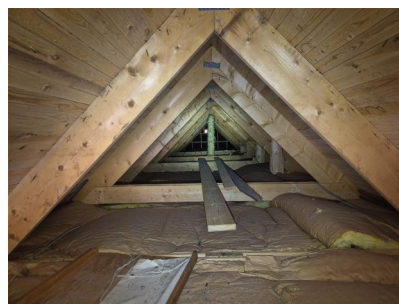
### Utvändigt / Vind

Vid kontroll av vinden uppmättes fuktvärden under kritisk fuktnivå för mikrobiell tillväxt och en normal lukt upplevdes.

Risk för mikrobiell påväxt finns om den relativa fuktigheten i den omgivande luften är över 75 % vilket i furuvirke motsvarar en fuktkvot på 17 %. Fuktkvoten i underlagstak/takbjälkar uppmättes vid besiktningstillfället till 11-12 %.

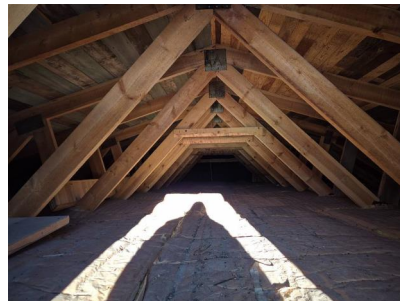
### Utvändigt / Vind garagebyggnad

Vid kontroll av vinden uppmättes även här fuktvärden under kritisk fuktnivå för mikrobiell tillväxt och en normal lukt upplevdes.

Fuktkvoten i underlagstak/takbjälkar uppmättes här till 14 %.

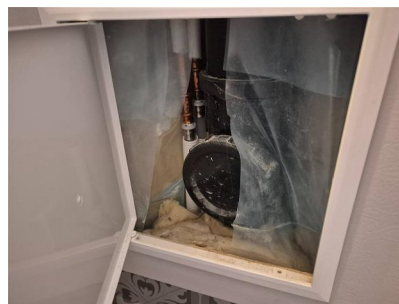
### Entréplan / Badrum

Det finns en rörlits med inspektionslucka bakom wc-stolen där det finns vattenledningar som är skarvade samt renslucka på avloppsstammen ovanifrån.

Det finns dock ingen vattentät botten i rörlitsen, så ett eventuellt läckage på ledningarna kanske inte upptäcks i tid. Min rekommendation är därför att sätta in ett vattenlarm i rörlitsen som gör en uppmärksam på om det blir ett läckage.

Vid fuktindikering som utfördes i utrymmet noterades ingen förhöjd fuktighet.
