**Fastighetsuppgifter**

Kärnbo-Årby 1:8

Årby 16

| Uppdragsnummer | A35426 |

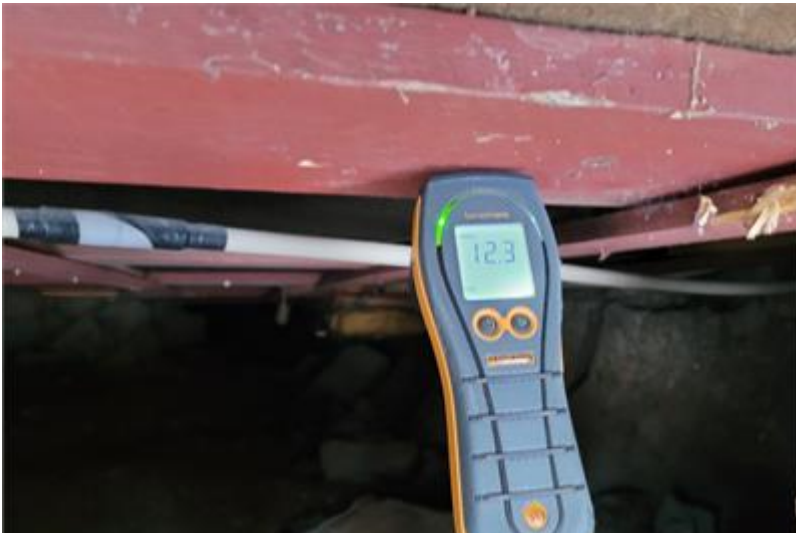
| Byggnadsdel | Krypgrund |
| Konstruktionsdel | Golvbjälklag |

Vid fuktkvotskontroll blev värdet ca 12 % fk. Det kritiska gränsvärdet för mikrobiell tillväxt brukar anges till ca 15-17% fuktkvot (FK). Inga avvikande lukter noterades i utrymmena

Notera att stickprovsmässig undersökning är utförd och för att säkert fastställa konstruktionens kondition och fuktstatus måste en mer omfattande undersökning utföras.
