# Besiktningsprotokoll

Anticimex Försäkringsbesiktning i samarbete med Fastighetsbyrån

| Fastighetsadress:<br>Klockarevägen 3 | |

| Besiktningsdatum:<br>2026-01-26 | Protokollnummer:<br>69520391 |

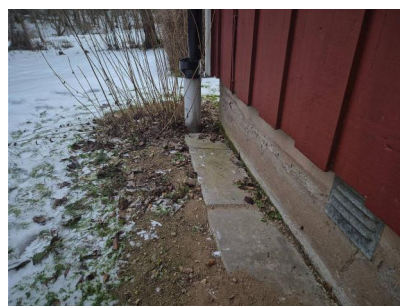
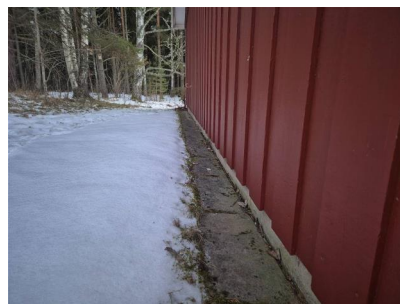
Marken lutar lokalt in mot huset

Detta innebär en ökad fuktbelastning mot grunden vilket i sin tur kan orsaka fuktskador på huset.

Marken närmast huset rekommenderas luta utåt.

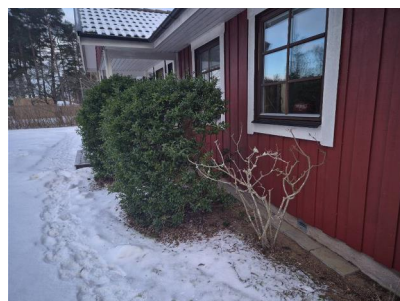
Växter finns i anslutning till byggnaden.

Området närmast huset rekommenderas att vara fritt från växtlighet.

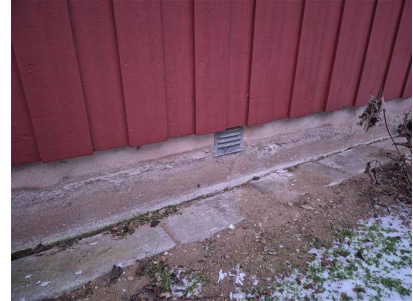
Lokala putssläpp förekommer på sockeln.

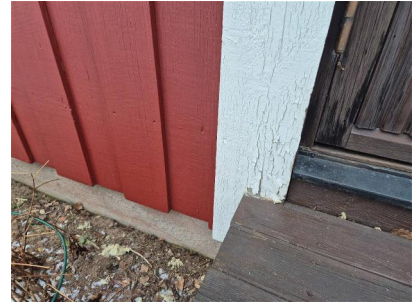
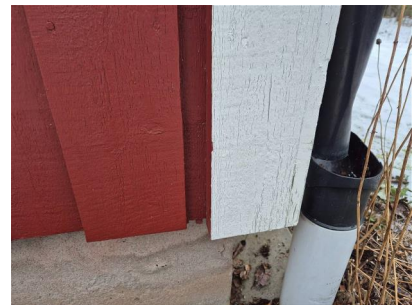
Färgsläpp förekommer på några dörrfoder och knutbrädor

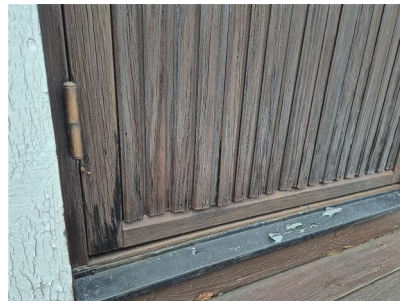
Altandörr mot söder är i behov av underhåll/ byte

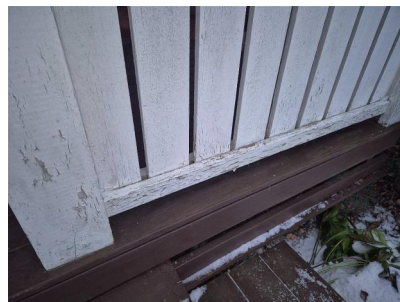
Färgsläpp på räcket.

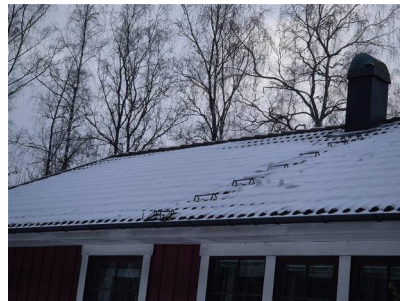
Yttertaket var snötäckt vid besiktningen.

Då yttertaket var snötäckt vid besiktningstillfället kunde inte besiktning av taket genomföras.

Vi rekommenderar en kompletterande besiktning när taket är fritt från snö.

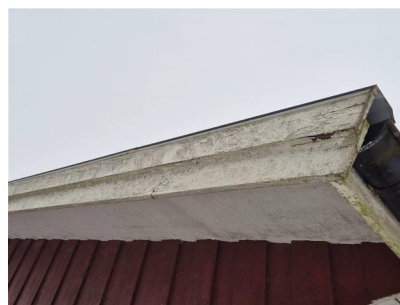
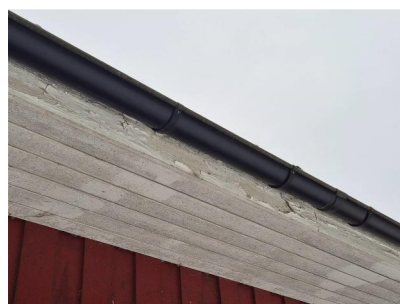
Färgsläpp på vindskivor och pannbrädor.

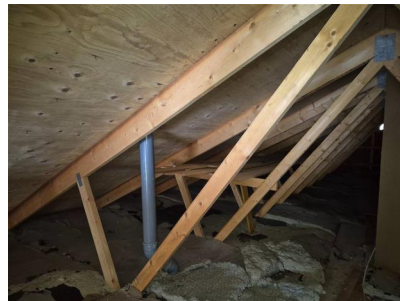
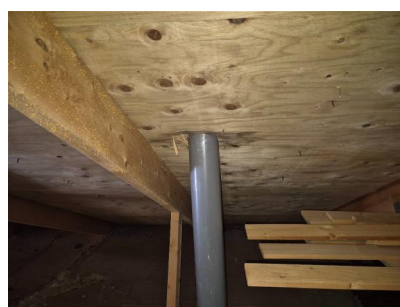
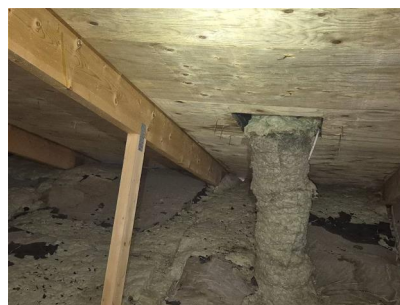
Underlagstaket består av träfiberskivor.  
Lokala missfärgningar förekommer vid rörgenomförningar.

Eftersom underlagstaket består av träfiberskivor utan yttre täckning av papp under takbeklädningen, finns risk vid ogynnsam väderlek att regnvatten/snö tränger in i skivskarvar med läckage på vindsutrymmet som följd. Med tiden kan även träfiberskivorna drabbas av fuktskador.

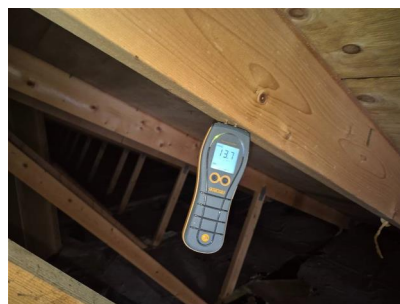
Vid kontroll av vinden uppmättes fuktvärden under kritisk fuktnivå för mikrobiell tillväxt och en normal lukt upplevdes.  
Fuktkvoten i underlagstak/takbjälkar uppmättes vid besiktningstillfället till ca 14 %.  
Detta värde varierar dock under året beroende på årstid och utomhusklimat.

Gränsvärde är 17%

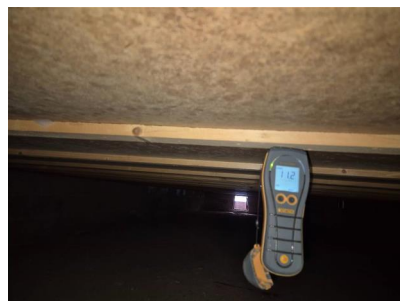
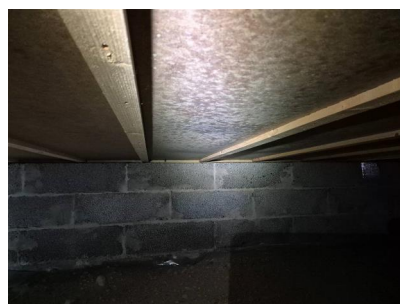
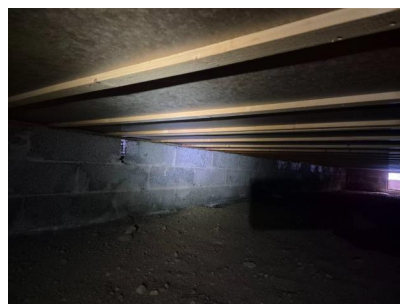
Vid kontroll av krypgrunden har fuktvärden under kritisk fuktnivå för mikrobiell tillväxt uppmätts. Ingen avvikande lukt känns i utrymmet, dock finns mikrobiell påväxt på bjälklagets undersida.

Plastfolie på marken (ångspärr) finns bara i mindre del av grunden.

Den upptäckta mikrobiella påväxten på bjälklagets undersida indikerar att grunden under delar av året är så pass fuktig att mikroorganismer utvecklas. Detta kan i sin tur leda till rötskador i konstruktionen. För att undvika detta så måste krypgrundens klimat bli torrare.

Fuktkvoten uppmättes till 11 %.

Gränsvärde för mikrobiell påväxt är 17 %

Läs Anticimex faktablad om uteluftsventilerade krypgrunder för tips och råd.

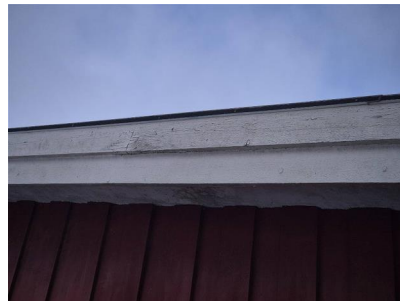
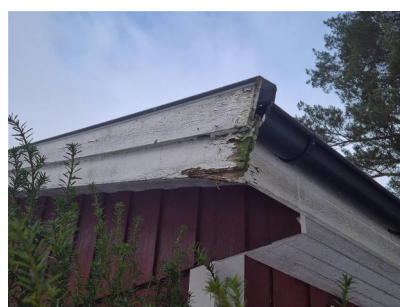
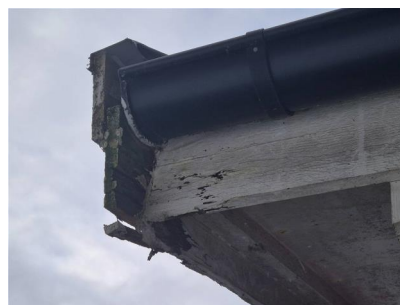
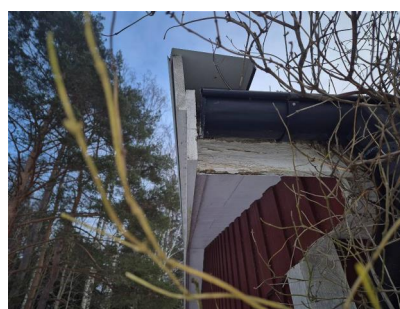
Färgsläpp och lokala rötskador förekommer på vindskivor och pannbrädor

Kontakta fackman för åtgärd.

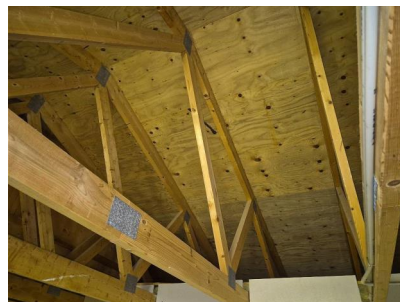
Takpannor med underlagstak av träfiberskivor

Med denna konstruktion är det extra viktigt att takpannorna är hela. Eftersom underlagstaket inte har en papp kan regn och snö som tränger in genom otätheter leda till fuktskador i underliggande konstruktion.

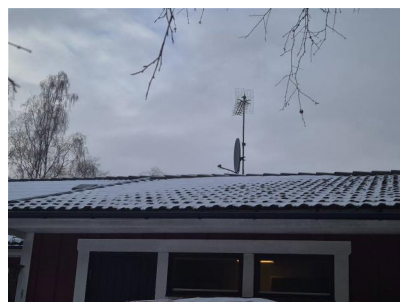
Yttertaket var snötäckt vid besiktningen.

Då yttertaket var snötäckt vid besiktningstillfället kunde inte besiktning av taket genomföras.

Vi rekommenderar en kompletterande besiktning när taket är fritt från snö.

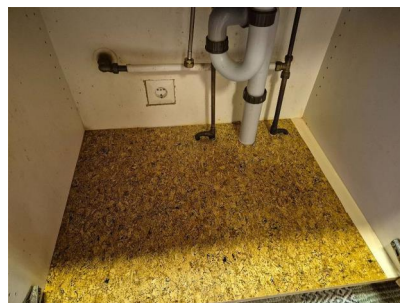
Fuktskydd saknas i diskbänkskåp.

Utan fuktskydd är det svårt att upptäcka läckage från rörledningar. Vatten kan då tränga in i omkringliggande konstruktioner och orsaka fuktskador.

För att upptäcka eventuella läckage, installera ett fuktskydd.

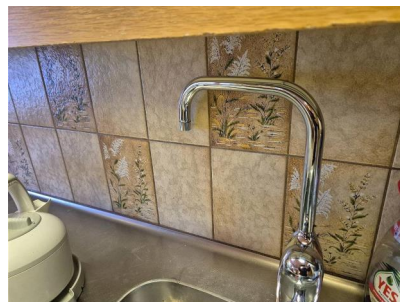
Vridstopp på blandaren finns ej.

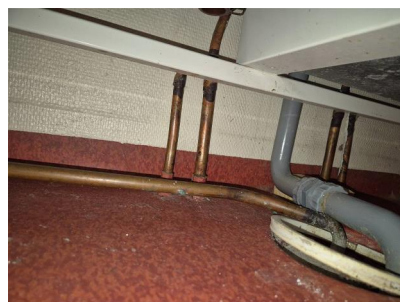
Våutrymmet har äldre yt-/tätskikt.

Eftersom funktionen, som innebär att ytskiktet/tätskiktet ska vara vattentätt, kan vara nedsatt finns en ökad risk att vatten tränger igenom ytskiktet/tätskiktet med vattenskador i omkringliggande konstruktioner som följd.

Klämring i golvbrunn är lös.

Den lösa klämringen i golvbrunnen medför att vatten kan tränga ner i omkringliggande konstruktioner med fuktskador som följd. Detta kan i sin tur leda till mikrobiella skador (angrepp av mikroorganismer).

Rör genomföring finns i golv.

Rör genomföringar i golvet medför en ökad risk för att vatten tränger ner i omkringliggande konstruktioner och orsakar fuktskador. Vid uppbyggnaden av utrymmet var detta tillåtet och utförandet anses därför vara fackmässigt utfört. I dagens branschregler är detta inte längre tillåtet.

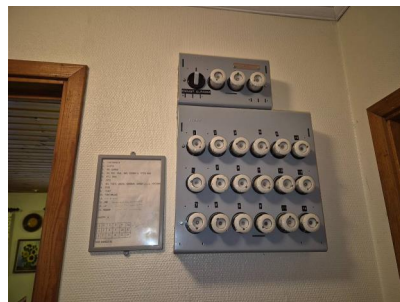
Jordfelsbrytare finns ej.

Det finns inget krav att hus byggda före år 2000 ska ha jordfelsbrytare. Jordfelsbrytaren minskar dock risken för personskador och brand orsakade av elanläggningen.

Kontakta en elektriker för kontroll och åtgärd.

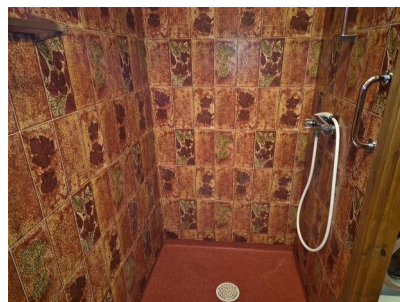
Våutrymmet har äldre yt-/tätskikt.

Eftersom funktionen, som innebär att ytskiktet/tätskiktet ska vara vattentätt, kan vara nedsatt finns en ökad risk att vatten tränger igenom ytskiktet/tätskiktet med vattenskador i omkringliggande konstruktioner som följd.

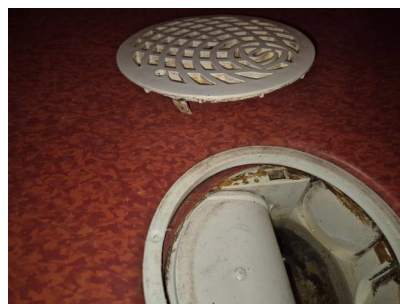
Klämring i golvbrunn är lös.

Den lösa klämringen i golvbrunnen medför att vatten kan tränga ner i omkringliggande konstruktioner med fuktskador som följd. Detta kan i sin tur leda till mikrobiella skador (angrepp av mikroorganismer).

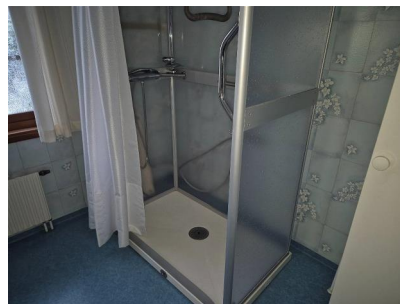
Våtutrymmet har äldre yt-/tätskikt.

Eftersom funktionen, som innebär att ytskiktet/tätskiktet ska vara vattentätt, kan vara nedsatt finns en ökad risk att vatten tränger igenom ytskiktet/tätskiktet med vattenskador i omkringliggande konstruktioner som följd.

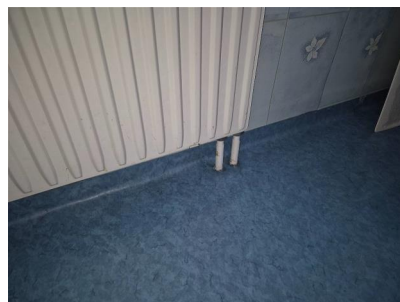
Rör genomföring finns i golv.

Rör genomföringar i golvet medför en ökad risk för att vatten tränger ner i omkringliggande konstruktioner och orsakar fuktskador. Vid uppbyggnaden av utrymmet var detta tillåtet och utförandet anses därför vara fackmässigt utfört. I dagens branschregler är detta inte längre tillåtet.

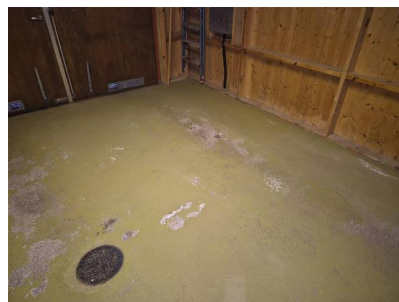
Lokala färgsläpp förekommer på betonggolvet.
