# Besiktningsprotokoll

Anticimex Försäkringsbesiktning i samarbete med Fastighetsbyrån

| Fastighetsadress:<br>Skålviksvägen 12a | |

| Besiktningsdatum:<br>2026-01-28 | Protokollnummer:<br>69521400 |

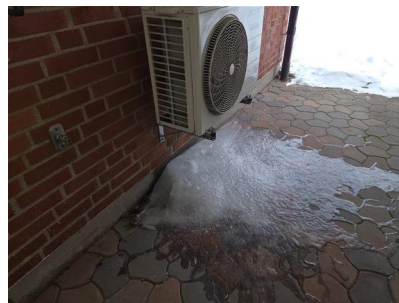
#### Utvändigt / Sockel

Kondensvatten från luftvärmepumpens utedel leds inte bort från husgrunden.

Detta medför ökad risk för att vatten tränger in i anslutande konstruktioner, vilket i sin tur kan leda till fuktrelaterade skador. Observera att besiktning av byggnadens värmesystem eller värmepumpen inte har ingått i uppdraget.

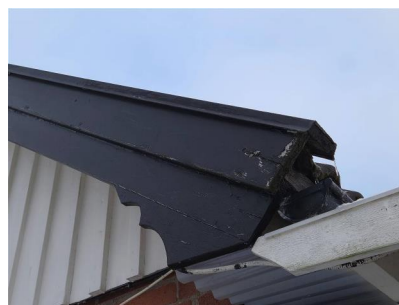
#### Utvändigt / Fasad

Underhållsbehov kan noteras på trä detaljer ex vindskivor.

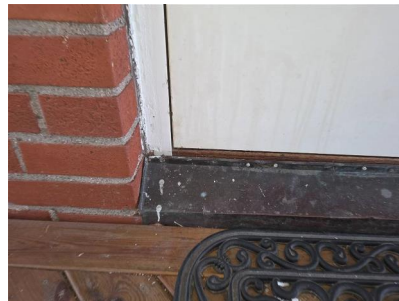
### Utvändigt / Dörrar

Dörrplåt lös

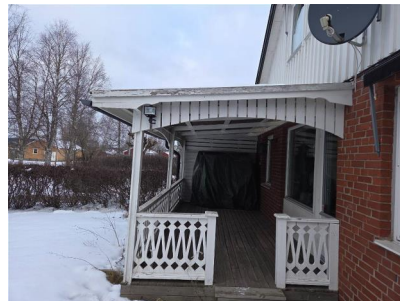
### Utvändigt / Altan

Tak snötäckt ,ej besiktat.  
Altanräcke och träkonstruktioner är i behov av målning/underhåll.

Altanräcke och träkonstruktioner där målningsbehov finns riskerar att få fukt- och rötskador på grund av sämre vattenavvisande förmåga.

Vi rekommenderar att du utför målning/underhåll av altan.

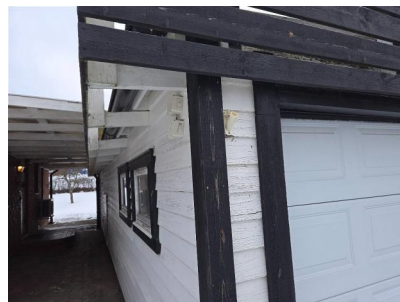
### Utvändigt / Garage

Enstaka panelbrädor har mindre sprickor/ rötskador.  
Fasadpanelen är i behov av målning/underhåll.

Fasadbeklädnad och träkonstruktioner där målningsbehov finns riskerar att få fukt- och rötskador på grund av sämre vattenavvisande förmåga. För att öka livslängden på fasadbeklädnaden rekommenderas målning och underhåll. I samband med ommålning rekommenderas att de rötskadade panelbrädorna byts ut.

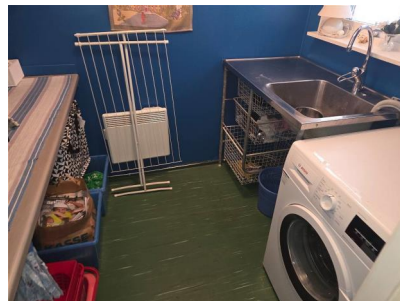
### Entréplan / Tvättstuga

Våutrymmet har äldre yt-/tätskikt med plastmatta på golv och äldre golvbrunn.

Eftersom funktionen, som innebär att ytskiktet/tätskiktet ska vara vattentätt, kan vara nedsatt finns en ökad risk att vatten tränger igenom ytskiktet/tätskiktet med vattenskador i omkringliggande konstruktioner som följd.

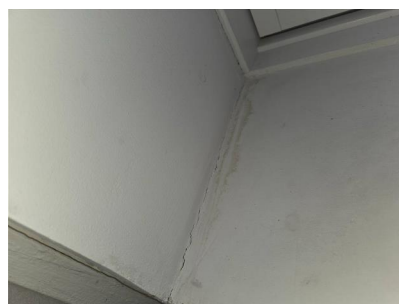
### Övre plan / Hall

Fläckar kan noteras omkring takfönster bedöms vara äldre.

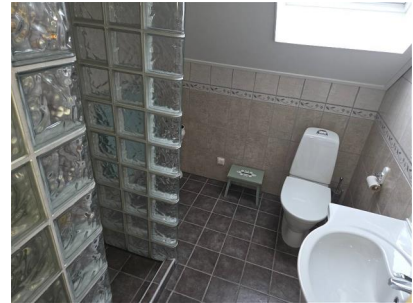
### Övre plan / Dusch/Toalett

- Kakel och klinkers
- Tröskel vid duschzon
  - Rör förekommer genom golv

Fuktindikering i utrymmet gav inga förhöjda fuktindikationer.

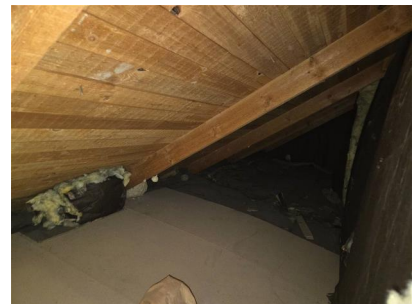
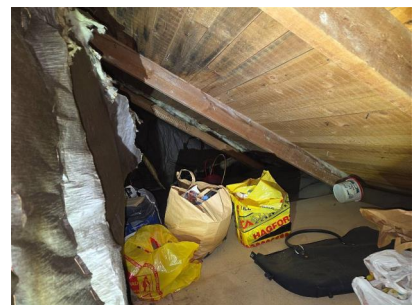
### Övre plan / Sidovindar söder

- Fläckar/ påväxt kan noteras lokalt

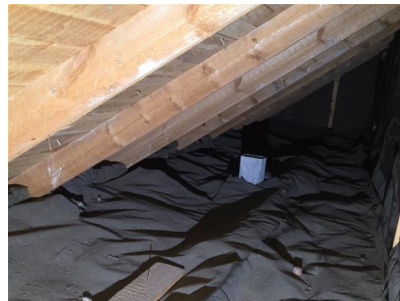
### Övre plan / Sidovind norr

Vent rör mynnar på vinden, risk finns för fuktpåverkan  
Röret bedöms komma från klädkammare.  
Detta kan med fördel sättas igen eller byggas bort.
