# Besiktningsprotokoll

Anticimex Försäkringsbesiktning i samarbete med Fastighetsbyrån

| Fastighetsadress:<br>Tunngatan 21 | |

| Besiktningsdatum:<br>2026-01-28 | Protokollnummer:<br>69517061 |

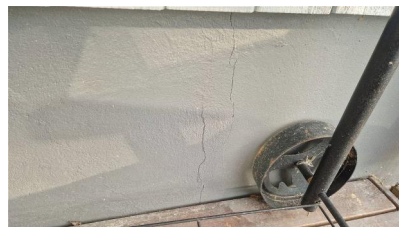
Mindre sprickor och färgsläpp förekommer i sockel enligt förväntan sett till husets ålder.

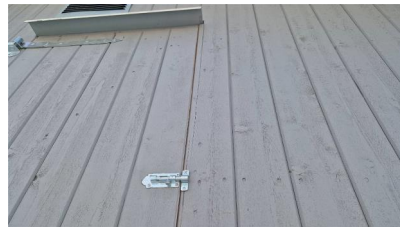
Panelbräda intill lucka är sprucken.

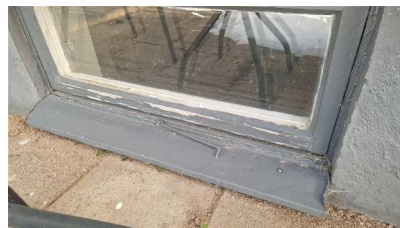
Trädetaljer runt källarfönster till vänster om altandörr på baksidan är i behov av målning/underhåll.

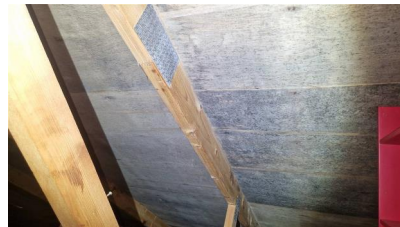
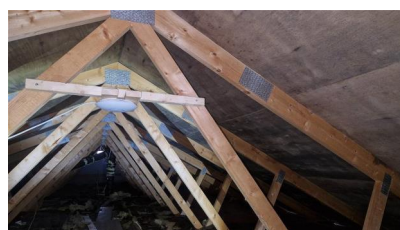
Mikrobiell påväxt finns på träfiberskivor i äldre huskroppen.

Detta kan vara ett tecken på att vinden tillförs fukt inifrån bostaden. Observera att besiktning av bostadens ventilationssystem inte har ingått i uppdraget.

Utöver påväxt förekommer fuktrosor, främst runt genomföringar vilket är förväntat för denna konstruktion.

Vid kontroll av vinden uppmättes fuktvärden under kritisk fuktnivå för mikrobiell tillväxt.

Fuktkvoten i takbjälkar uppmättes till 12%.

Risk för mikrobiell påväxt föreligger om fuktkvoten överstiger 17%.

För att komma tillrätta med detta kan fukttillförseln inifrån bostaden behöva minskas. Det kan göras genom att ventilationen i bostaden förbättras samt att eventuella otätheter i vindsbjälklaget (tak-/väggvinklar, taklucka med mera) tätas. Läs Anticimex faktablad om uppvärmda vindsutrymmen för tips och råd.

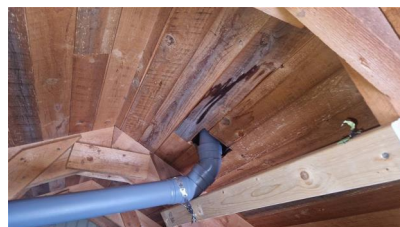
I tillbyggnad finns mindre fuktrosor vid avluftningen. Inga förhöjda fuktvärden kan uppmätas vid besiktning.

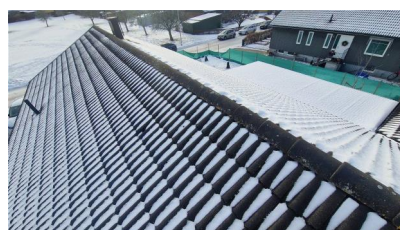
Tak består delvis av takpannor med underlagstak av plywoodskivor. Förlängning samt vinkel består av råspont med ovanliggande takpapp

Med träfiberskivor som underlagstak är det extra viktigt att takpannorna är hela. Eftersom underlagstaket inte har en papp kan regn och snö som tränger in genom otätheter leda till fuktskador i underliggande konstruktion.

När snön smält är det viktigt att se över pannorna så att inga trasiga pannor finns.

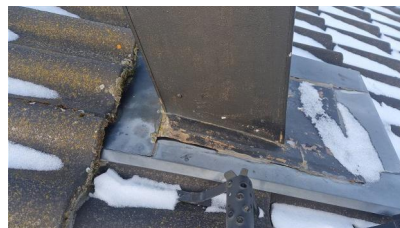
Plåtskarvning som utförts är ej tät.  
Rekommenderas kompletterande tätning

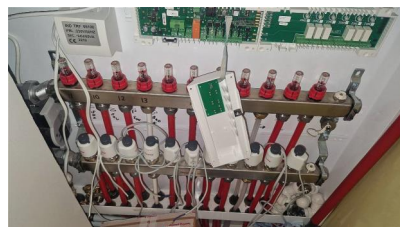
Golvvärmefördelning placerad i garderob.

Det kommer att monteras en läckut som mynnar ut i garderoben.

Därför rekommenderas att inte fylla garderoben med saker som täcker.

Ett vattenlarm kan med fördel monteras här för att tidigt upptäcka läckage.

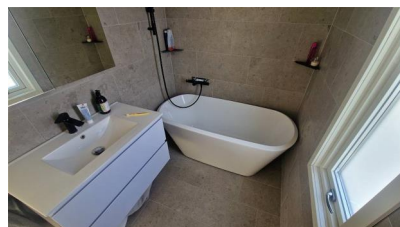
Normala fuktvärden indikerades mot klinker/kakel.

En viss fukt tränger alltid in bakom kakel/klinker via fogarna, detta är helt normalt och innebär inte att tätskiktet/ våtrumsisoleringen under kaklet/klinkern är bristfälligt eller ur funktion.

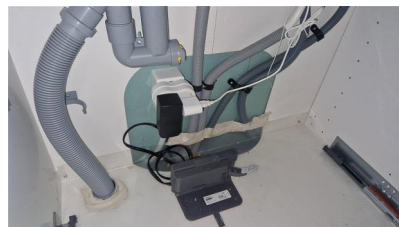
Vattenrör går ner bakom fuktskydd.

Vid ett eventuellt läckage riskerar fukt att följa rören ner under skåpet.

Ett vattenlarm kan med fördel monteras under diskbänkskåpet för att tidigt upptäcka eventuella läckage.

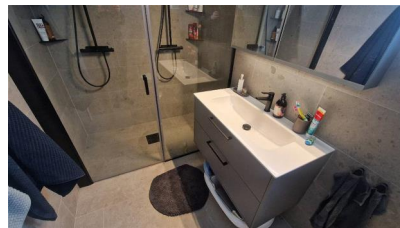
Normala fuktvärden indikerades mot klinker/kakel.

En viss fukt tränger alltid in bakom kakel/klinker via fogarna, detta är helt normalt och innebär inte att tätskiktet/ våtrumsisoleringen under kaklet/klinkern är bristfälligt eller ur funktion.

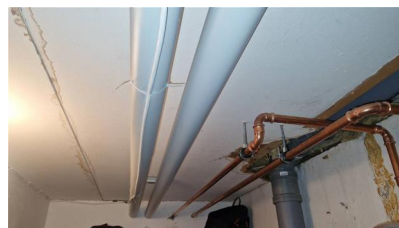
Innertak är delvis öppnat efter renovering.

Spår av äldre fuktfläckar finns i innertak.

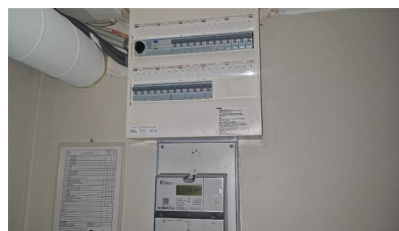
Jordfelsbrytare finns installerad vid elcentralen.

Lösa elkablar märkta bastu är enligt uppgift urkopplade.

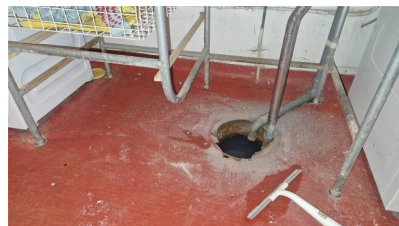
Gjutjärnsbrunn är rostangripen och plastmattan har släppt kring golvbrunn och ställvis på golv.

Jag rekommenderar att utrymmet renoveras och att golvbrunnen byts ut.

I ett första skede kan plastmattan rivas ut.

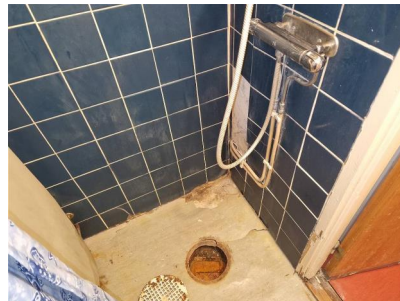
Utrymmet är i behov av renovering.

Gjutjärnsbrunnen är rostangripen, mattan har släppt på golvet och kakel har lossnat på väggen.

Fram tills en renovering kan ske ska utrymmet inte användas.

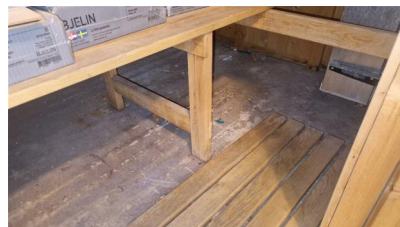
Trädetaljer i kontakt med betonggolvet och källarvägg.

Trädetaljer kan via kapillärkraft bli fuktiga vilket kan leda till fuktskador. Vid misstanke om detta bör dessa delar bytas ut.

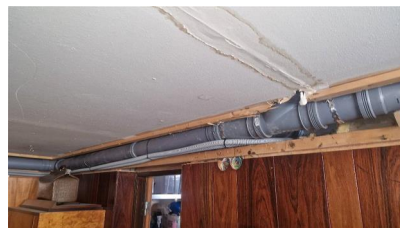
Rördragningar ligger öppet efter renovering.

Äldre fuktfläckar finns i innertak.

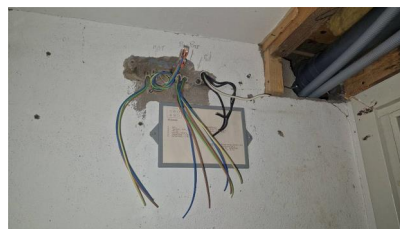
Lösa elkablar finns, dessa är enligt uppgift ej inkopplade.

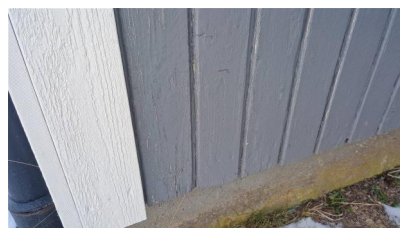
Torrspäckor finns i fasadpanel.

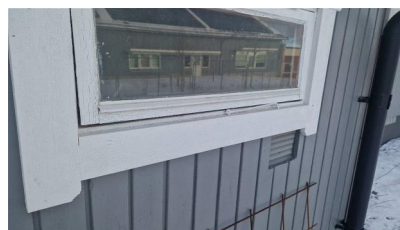
Fönsterbleck finns inte.

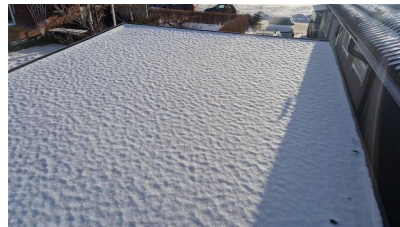
Yttertaket var snötäckt vid besiktningen.

Då yttertaket var snötäckt vid besiktningstillfället kunde inte besiktning av taket genomföras.

Vi rekommenderar en kompletterande besiktning när taket är fritt från snö.
