# Besiktningsprotokoll

Anticimex Försäkringsbesiktning i samarbete med Fastighetsbyrån

| Fastighetsadress:<br>Golfvägen 23 | |

| Besiktningsdatum:<br>2026-01-27 | Protokollnummer:<br>69524376 |

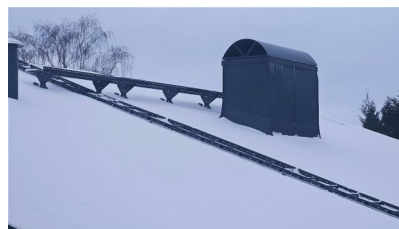
Snötäckta ytor.

Eftersom yttertaket och marken var snötäckta kunde inte besiktning av dessa delar genomföras.

Vi rekommenderar en kompletterande besiktning när dessa delar är fria från snö.

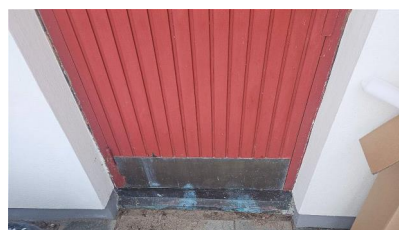
Dörren på baksidan är i behov av målning/underhåll.

Dörrar där målningsbehov finns riskerar att få fukt- och rötskador på grund av sämre vattenavvisande förmåga.

För att öka livslängden på dörr rekommenderas målning och underhåll.

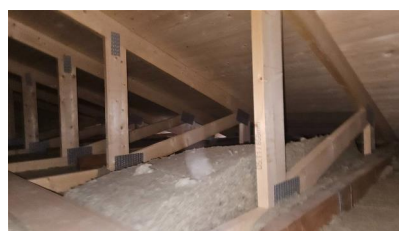
Vid kontroll av vindarna uppmättes fuktvärden under kritisk fuktnivå för mikrobiell tillväxt och en normal lukt upplevdes.

Fuktkvoten i underlagstak/takbjälkar uppmättes till 9 %, gränsvärdet för mikrobiell tillväxt är 17 % vilket motsvarar en relativ luftfuktighet på 75 %.

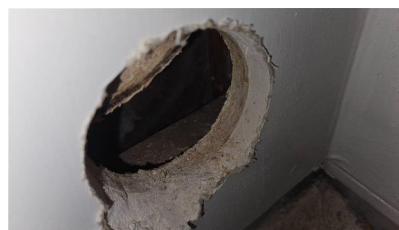
Källargrundmurar med påreglade källarväggar finns i relax rummet och flytande trägolv på betongplatta på mark och limmade plastmattor på betongplatta på mark finns på souterrängplanet.

Vid kontroll av konstruktion uppmättes fuktvärden under kritisk nivå för mikrobiell tillväxt och normal lukt upplevdes.

Vid kontroll av konstruktion så gjordes ett provhål i den påreglade väggen i relaxrummet.

Fuktkvoten uppmättes till 10 % i en väggsyll., gränsvärdet för mikrobiell tillväxt är 17 % vilket motsvarar en relativ luftfuktighet på 75 %.

Väggens uppbyggnad.  
gips, träfiberskiva, träreglar, grundmur.

Befintlig påreglad vägg väggsyllar riskerar att drabbas av fuktskador på grund av naturlig fuktpåverkan. När det finns matta limmad på betongplattan kan limmet avge en kemisk lukt som sprids till boendemiljön.

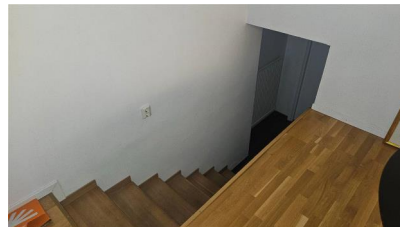
Fallskydd och handledare saknas.

Rekommenderas att montera fallskydd och handledare för att undvika fallskador.

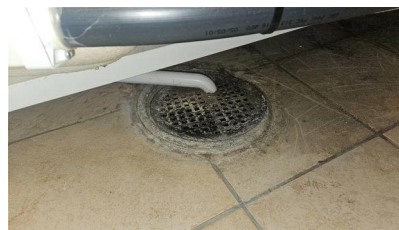
Våutrymmet har äldre yt-/tätskikt.

-Rostangripen gjutjärnsbrun under badkaret, brunnen ligger inte i nivå med golvet.

Eftersom funktionen, som innebär att ytskiktet/tätskiktet ska vara vattentätt, kan vara nedsatt finns en ökad risk att vatten tränger igenom ytskiktet/tätskiktet med vattenskador i omkringliggande konstruktioner som följd.

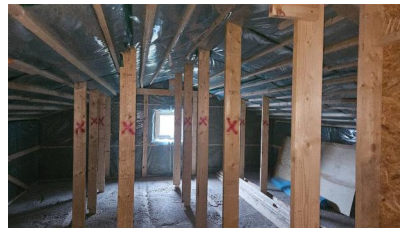
Vinden är inte färdigställd med ytskikt.

Inget avvikande noteras.
