# Besiktningsprotokoll

Anticimex Försäkringsbesiktning i samarbete med Fastighetsbyrån

| Fastighetsadress:<br>Skäringsbolsvägen 10 | |

| Besiktningsdatum:<br>2026-01-27 | Protokollnummer:<br>69519532 |

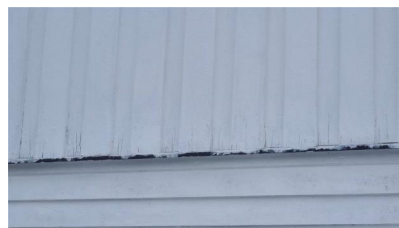
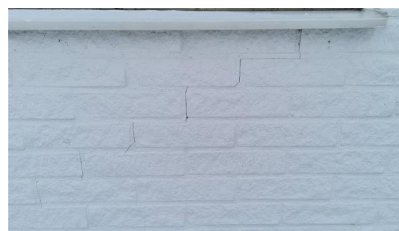
#### Utvändigt / Fasad

Torrspäckor förekommer på fasadpanelens ändträ och några mindre spräckor finns på kalksandstensfasaden.

Bedöms inte ha lett till bakomliggande skador.

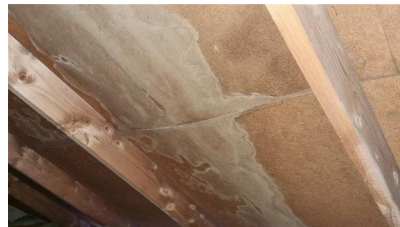
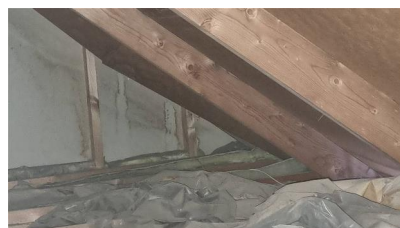
### Utvändigt / Sidovind mot baksida

Underlagstaket av träfiberskivor har lokala fuktfläckar och kom till på grund av ett läckage runt skorstenen och åtgärdades 2019.

Jag rekommenderar en fördjupad undersökning för att bedöma omfattning av detta då bakomliggande skador kan finnas eller att hålla detta under uppsikt för förändringar.

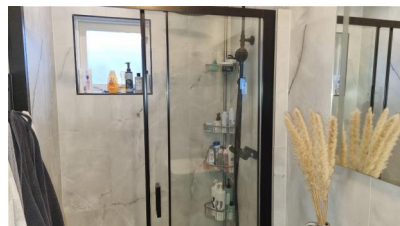
- Duschen är placerad nära ett fönster.

Duschens placering i våtutrymmet utgör en risk för fuktskador i fönster- och väggkonstruktionen.

För att minska risken för fuktskador på fönster och väggkonstruktion rekommenderas att man skyddar fönstret mot vattenbegjutning.

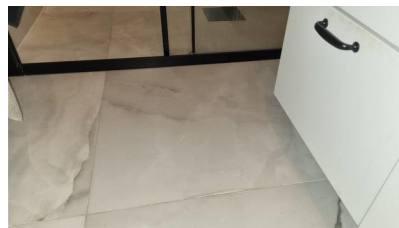
- Avgränsningslist/duschväggar i dusch är tät mot golv.

När avgränsningslist/duschväggar finns i duschzon medför detta till att vid ett eventuellt läckage utanför duschen att vatten letar sig in i angränsande rum med skador som följd.

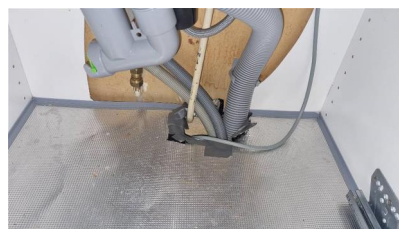
- Fuktskydd i diskbänksskåp är inte tätat vid rör genomföringar.

Detta innebär svårigheter att upptäcka läckage från rörledningar. Vatten kan då tränga in i omkringliggande konstruktioner och orsaka fuktskador.

För att upptäcka eventuella läckage, täta runtom rör genomföringar.

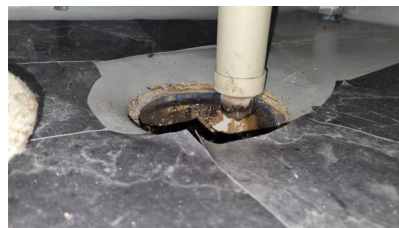
- Förhöjningsring finns i golvbrunnen. Byt golvbrunn vid en renovering.

Förhöjningsringen i golvbrunnen är en riskkonstruktion eftersom det ofta förekommer otätheter mellan förhöjningsringen och brunnen. Detta kan i sin tur leda till fuktskador i omkringliggande konstruktioner.

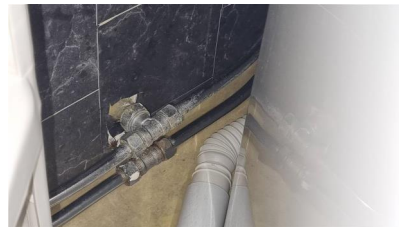
- Rör genomföringar finns i vägg och golvlutningen mot golvbrunnen är bitvis bristfälligt utförd. Notera att åldern på våtutrymmet är okänt.

Rör genomföringar i väggen medför en ökad risk för att vatten tränger in i omkringliggande konstruktioner och orsakar fuktskador.

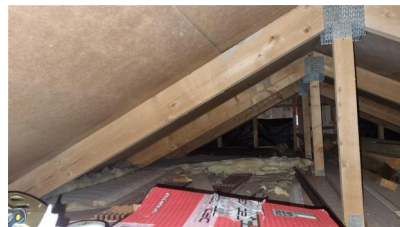
Vid kontroll av vinden uppmättes fuktvärden under kritisk fuktnivå för mikrobiell tillväxt och en normal lukt upplevdes.

Det finns risk för mikrobiell tillväxt om den relativa fuktigheten (RF) i den omgivande luften är över 75 %. I furuvirke motsvarar det en fuktkvot (FK) på 17 %. Fuktkvoten i takbjälkar uppmättes vid besiktningstillfället till ca 13 %. Detta värde varierar dock under året beroende på årstid och utomhusklimat.
