**Fastighetsuppgifter**

Rydja 3:33

Stugvägen 3

| Besiktningsdatum | 2026-01-27 |

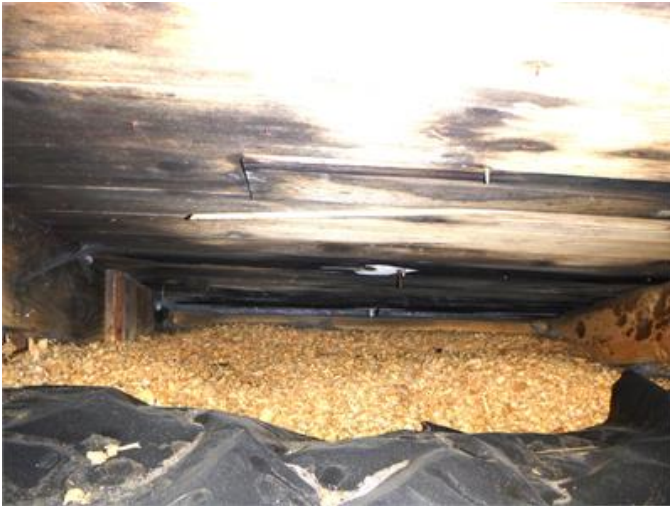
| Besiktningsresultat | | | | | |
|---|---|---|---|---|---|
| Nockvind | | | x | | Mikrobiell påväxt förekommer i de flesta vindsfack efter luftläckage och yttre läckage<br>Förhöjd fuktindikering förekommer på insida yttertak<br>Se kommentar C |

C Den upptäckta mikrobiella påväxten på yttertaket insida indikerar delvis att vinden också tillförs fukt inifrån bostaden. För att komma tillrätta med detta måste fukttillförseln inifrån bostaden minskas. Kontakta en fackman för omfattning av åtgärd till missfärgningarna och den förhöjda fukten som mättes upp. Vidare se under utvändigt tak genomläckage riskanalys D

Förhöjda fuktvärden på insida yttertak med mikrobiella missfärgningar

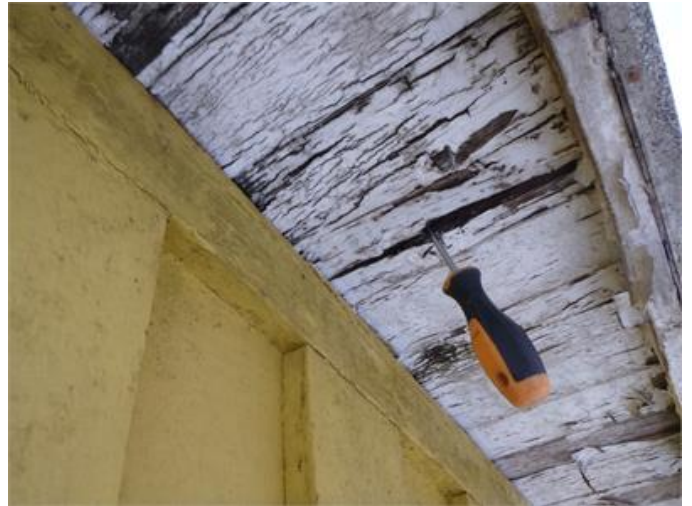
| Besiktningsresultat | | | | | |
|---|---|---|---|---|---|
| Tak/hängrännor | | | | X | Äldre taktäckning snötäckt vid besiktning och ej besiktad<br>Eftersatt underhåll på takutsprångets inklädnad<br>Bristfälligt överlapp på vindplåtar mot takpannor<br>Glidskydd saknas till takstege<br>Genomläckage med röta utmed baksida takfot med förhöjd fuktindikering<br>Se kommentar D |

D Äldre takpannor förekommer och den underliggande takpappens tekniska livslängd anses vara passerad, underhållsbehov avseende takpapp och läkt föreligger därför. Aktiva skador noterades och taket är i behov av översyn/åtgärd av fackman. Taket besiktades från marken pga att det var snötäckt och ej i sin helhet.

Rötskador efter takläckage i takfoten

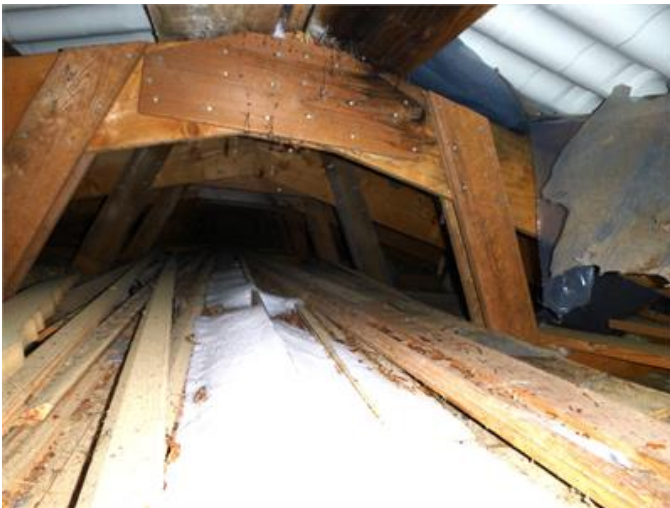
| Besiktningsresultat | | | | | |
|---|---|---|---|---|---|
| | | | | X | Garagetaket är ej besiktat, yrsnö har trängt in på vindsutrymmet troligen pga otätnock |

Yrsnö har trängt in på vinden i garaget
