Öckerö 2:514

Valebacken 10

Uppdragsnummer	O30336
Besiktningsdatum	2026-01-13
Besiktningföretag	OBM Besiktning Väst AB
Besiktningförrättare	Roger Gustafsson
Närvarande	Säljare
Giltig till och med	2027-01-11

Bilaga 1 för kontroll av valda konstruktioner

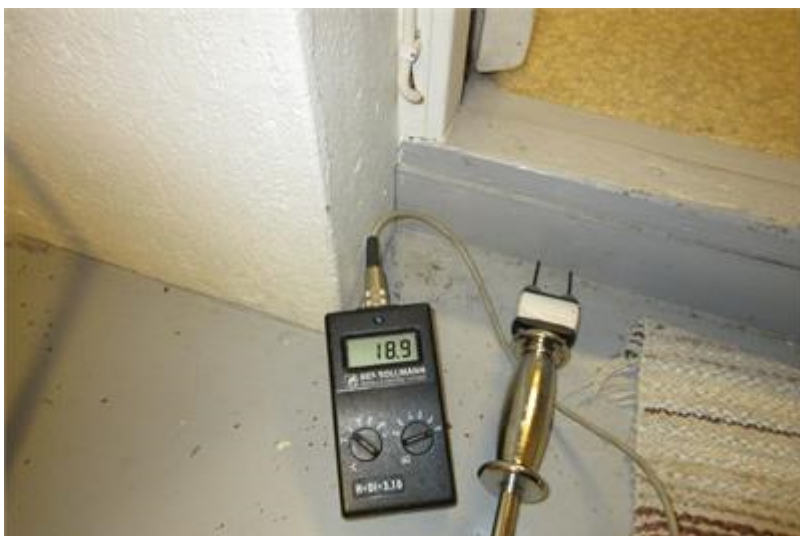
Byggnadsdel	Betongplatta mark
Konstruktionsdel	Uppreglad golvkonstruktion i trappförråd och förråd
Konstruktionsuppbyggnad	Betongplatta mark som invändigt i några rum har en uppreglad golvkonstruktion.

Kritiskt gränsvärde för mikrobiell tillväxt (mögel/bakterier mm) är ca 17 % fuktkvot (FK) i trä och för rötsvampstillväxt ca 28 %.

Två stickprovsvisa fuktmätningar utfördes i uppreglad golvkonstruktion. Fuktkvoten i golvkonstruktion under dörrtröskel mellan entréhall och trappförråd mättes till 20,1 % och dörrsyll i tvättstuga 18,9 % vilket är över det kritiska gränsvärdet för mikrobiell tillväxt.

Notera att stickprovsmässig undersökning är utförd med mätvärden över kritiskt gränsvärde. För att säkert fastställa grundkonstruktionens kondition och fuktstatus måste en mer omfattande undersökning utföras.
