Besiktningssprotokoll

Anticimex Försäkringsbesiktning i samarbete med Fastighetsbyrån

Fastighetsbeteckning: Öja 1:52	
Fastighetsadress: Sågmon Ringvägen 10	
Postnummer: 641 93	Ort: Katrineholm

Försäkringsbesiktning

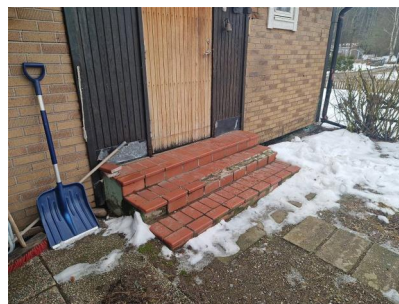
Utvändigt / Trappa

Lösa plattor och sprickor förekommer.

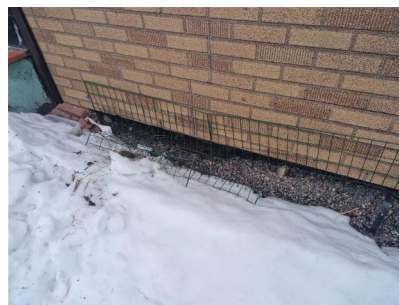
Utvändigt / Sockel

Sockel runt Plintgrunden har glipor samt saknas lokalt.

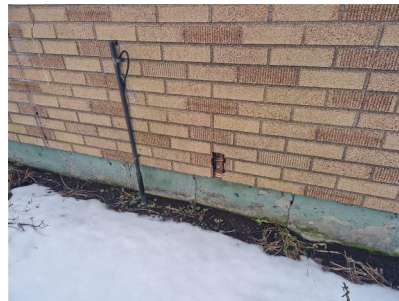
Utvändigt / Fasad

- Springor samt skador finns i fasaden.
- Fasadpanelen är i behov av målning/underhåll.
 - Se notering fönster.

Detta kan leda till fukt- och frysskador i konstruktionen.

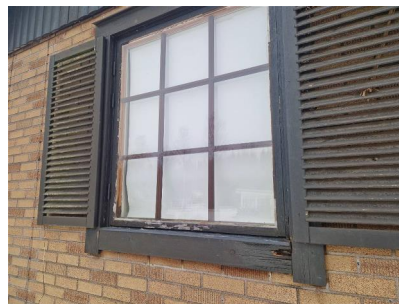
Utvändigt / Fönster

- Rötskador finns i fönsterkarm.

Rötskadorna kan bero på olika saker, exempelvis bristfälligt underhåll, bakfall på fönsterbleck, målning, skruvar och beslag etc.

Vi rekommenderar en fördjupad undersökning för att bedöma orsak och omfattning.

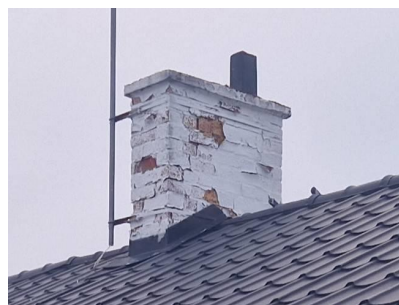
Utvändigt / Tak

Puts och färgsläpp förekommer. Samt justering av skorstensbeslag rekommenderas för att minimera risken för läckage.

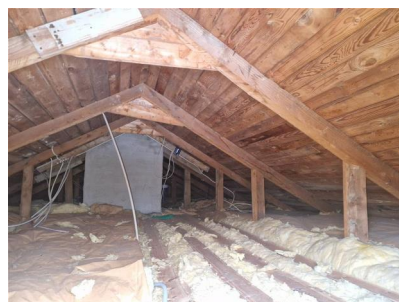
Utvändigt / Vind

Vid kontroll av vinden uppmättes fuktvärden under kritisk fuktnivå för mikrobiell tillväxt och en normal lukt upplevdes. Fuktvoten i underlagstak/takbjälkar uppmättes till 9 %.

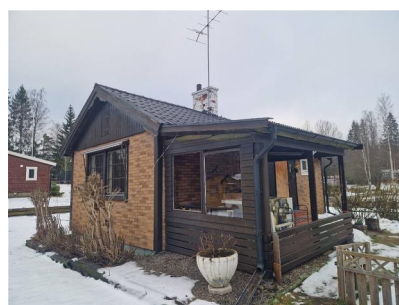
Utvändigt / Uterum

Trädetaljer samt fönster är i behov av målning/underhåll.

Fasadbeklädnad och träkonstruktioner där målningsbehov finns riskerar att få fukt- och rötskador på grund av sämre vattenavvisande förmåga. För att öka livslängden på fasadbeklädnaden rekommenderas målning och underhåll.

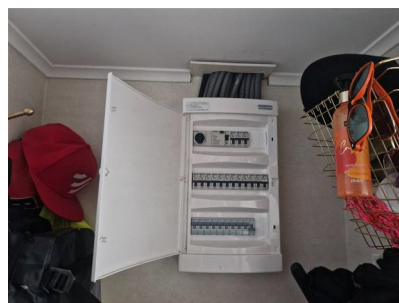
Entréplan / Entréhall

El-centralen har jordfelsbrytare.
- Gruppförteckning över elcentralen saknas.

Jordfelsbrytare finns installerad vid elcentralen.
