# Besiktningsprotokoll

Anticimex Försäkringsbesiktning i samarbete med Fastighetsbyrån

| Fastighetsadress:<br>Ljungagårdsvägen 4 | |

| Besiktningsdatum:<br>2026-01-29 | Protokollnummer:<br>69525427 |

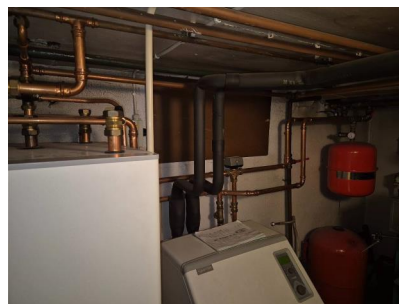
Delar av torpargrunden har ej besiktigats då lucka till utrymmet sitter vid bergvärmerör och går inte att komma in i. Grunden enbart besiktigad från lucka.

Uteluftsventilerade torpargrunder med bjälklag av organiskt material har ofta fuktskador, som kan resultera i mikrobiella skador (angrepp av mikroorganismer) och i värsta fall rötskador.

Organiskt material finns i utrymmet.

När man har organiskt material i en fuktig miljö finns en ökad risk för mikrobiell tillväxt (angrepp av mikroorganismer). Detta kan i sin tur leda till att mikrobiell lukt sprids till boendemiljön.

Vi rekommenderar en kompletterande besiktning om en inspektionslucka installerats så att hela grunden blir helt besiktigsbar och krypbar.

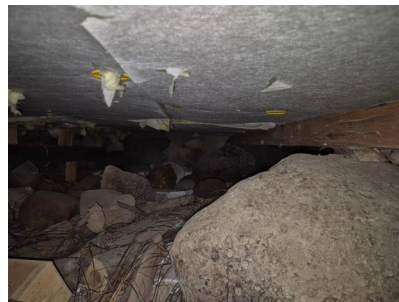
Fuktkvoten gick inte att mäta från luckan i grunden.

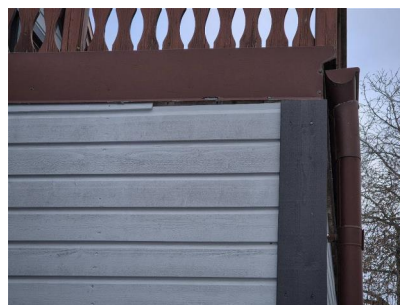
Fasaden har otätheter.

Otätheterna medför en ökad risk för att fukt tränger in bakom fasaden vilket i sin tur kan orsaka fuktskador.

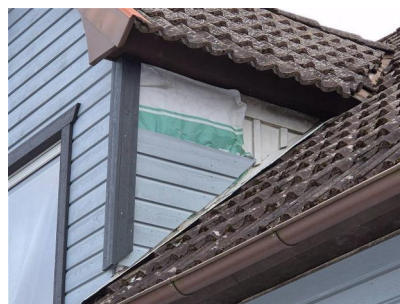
Fasadbeklädnaden på takkupan på framsidan är ej färdigställd.

Detta skall utföras inom kort enligt fastighetsägaren.

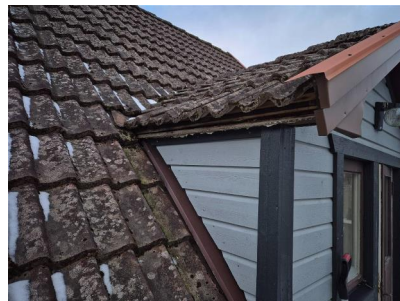
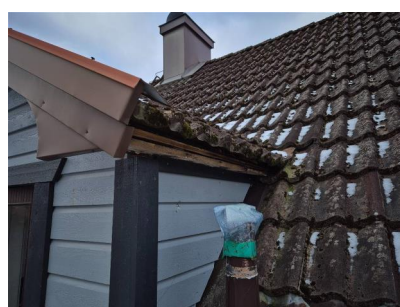
Yttertaket är äldre och rötskador finns vid takkupa på baksidan. Inga skador syns dock på vinden.

Vi rekommenderar kontakt med takentreprenör för kontroll och eventuell omläggning av yttertaket pga ålder och rötskador i takkupa. I samband med takrenoveringen bör angränsande konstruktioner kontrolleras för att upptäcka eventuella följskador.

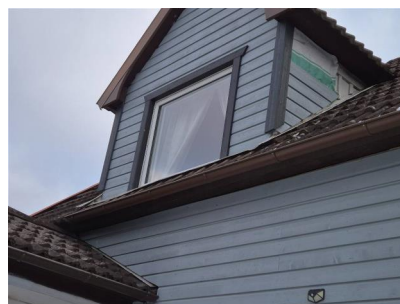
Mosspåväxt finns på takpannor.

Mossa som växer på taket kan leda till att taktäckningen har ett minskat motstånd mot vatteninträngning. Detta i sin tur kan leda till fuktskador på träläkt och takkonstruktionen.

Plåtdetaljer ligger otätt vid takpannor.

Detta kan leda till fuktskador i bakomliggande konstruktioner.

För att öka livslängden på taket rekommenderas att mossan tas bort från takpannorna.

Kontakta en plåtslagare för kontroll och åtgärd.

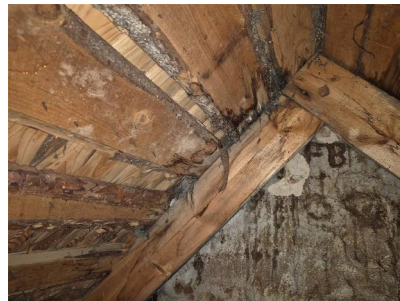
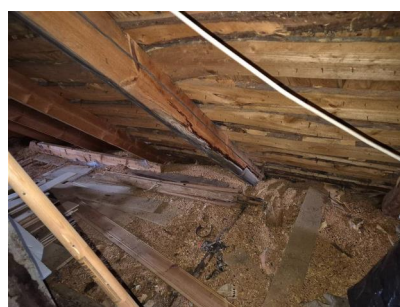
Underlagstaket består av sticketak.  
Några fuktfläckar finns.

Eftersom underlagstaket består av sticketak utan yttre täckning av papp under takbeklädnaden, finns risk vid ogynnsam väderlek att regnvatten/snö tränger in vid genomföringar med läckage på vindsutrymmet som följd. Med tiden kan även sticketak drabbas av fuktskador.

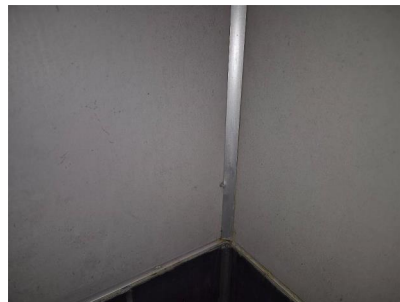
Skrubar synliga på väggbeklädnaden.

Synliga skruvar på väggbeklädnaden i duschzon medför att vatten kan tränga ner i bakomliggande konstruktioner med fuktskador som följd.

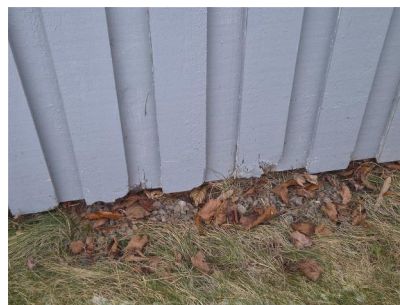
Mindre rötskador finns i fasadpanelen.

Vi rekommenderar att ni byter ut rötskadade delar och utför målning/underhåll på resterande delar.

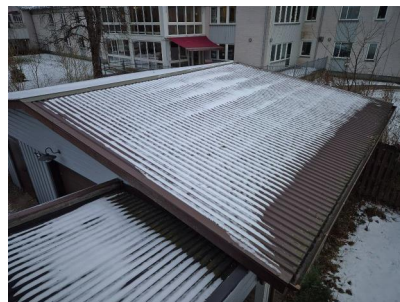
Yttertaket är äldre.

Plåt har enligt vår bedömning en begränsad livslängd. Eftersom taktäckningen är äldre har det ett minskat motstånd mot vatteninträngning. Detta i sin tur kan leda till fuktskador på träläkt och vidare ner i underliggande konstruktioner.
