**Fastighetsuppgifter**

Ullervad 30:35

Villagatan 12

| Uppdragsnummer | R8133 |

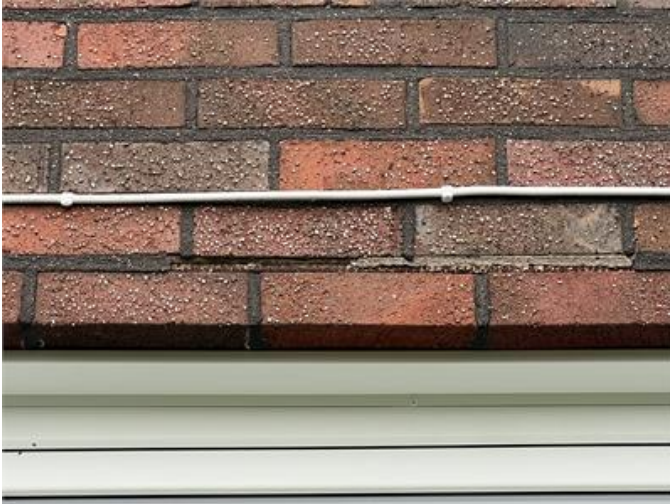
Pos 1.

| Besiktningsresultat | | | | | |
|---|---|---|---|---|---|
| Fasad | | X | | | Lokala fogsläpp förekommer i tegelfasaden (se bild pos 1). Träfasad är endast grundmålad. |

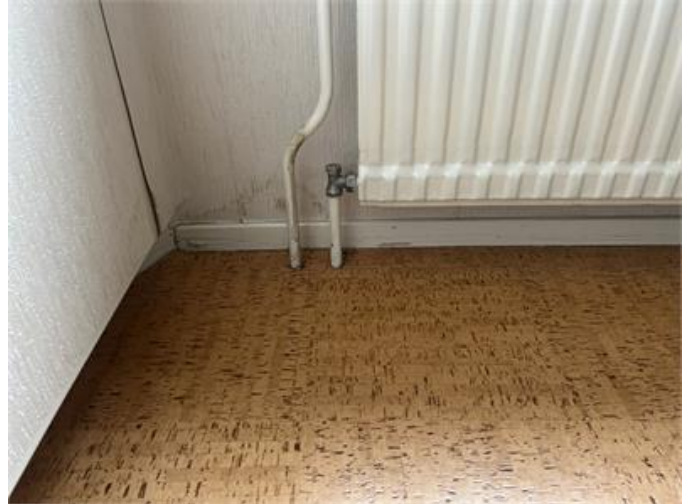
Pos 2.

| Besiktningsresultat | | | | | |
|---|---|---|---|---|---|
| Sovrum 3 | | X | | | Fuktfläckar förekommer på vägg invid radiator. Ingen onormal fuktindikation erhöles vid besiktningstillfället. Se bild pos 2. |
