# Besiktningsprotokoll

Anticimex Försäkringsbesiktning i samarbete med Fastighetsbyrån

| Fastighetsadress:<br>Rönningsgatan 51 | |

| Besiktningsdatum:<br>2026-01-26 | Protokollnummer:<br>69516962 |

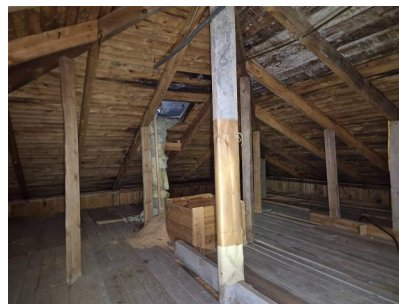
Något som dock behöver ses över är infästningarna på takbryggan som sitter mellan de bågiga plåtskorstenarna. I anslutning till infästningen av takbryggan finns nämligen fuktgenomslag inne på vinden. Troligtvis behöver man lossa skruvarna och täta genomföringarna innan man skruvar fast bryggan igen.

Risk för mikrobiell påväxt finns om den relativa fuktigheten i den omgivande luften är över 75 % vilket i furuvirke motsvarar en fuktkvot på 17 %. Fuktkvoten i underlagstak/takbjälkar uppmättes vid besiktningsstillfället till 8 %.

Lokalt finns dock fuktgenomslag på insidan av yttertaket, och det gäller främst i anslutning till där takbryggan mellan de båda plåtskorstenarna är fastsatt i taket.

Där uppmättes fuktkvoten till mellan 13-20 % vilket troligen är ett tecken på att det tränger ner fukt vid infästningarna/skruvarna till takbryggan.

Detta bör kollas upp och tätas när det är möjligt.

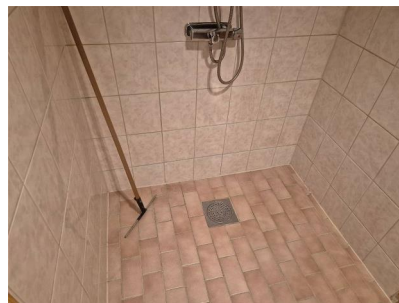
Det finns inget tätskikt anslutet i golvbrunnen.

Golvet behöver dock inte skyddas mot fukt eftersom det är betongplatta mot mark under klinkerplattorna. Dock så är sannolikt mellanväggarna mot svalen och bastun utförda av en träkonstruktion, och på dessa bör det sitta tätskikt.

Det är också mycket möjligt att det gör så, för vid fuktindikering som utfördes i och omkring utrymmet noterades normala fuktvärden.

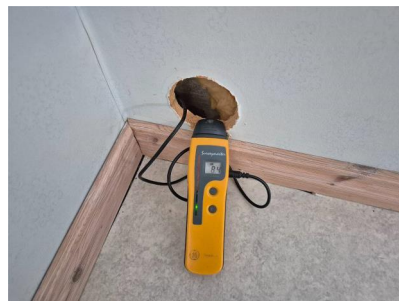
Vid kontroll av konstruktion konstaterades att väggen är uppbyggd med träreglar mot grundmuren, mellanliggande isolering samt väggskivor av board.

Risk för mikrobiell påväxt finns om den relativa fuktigheten i luften är över 75 % vilket i furuvirke motsvarar en fuktkvot på 17 %. Fuktkvoten i en regel mot ytterväggshörnet uppmättes till 8 %, vilket är mycket torrt.
