# Besiktningsprotokoll

Anticimex Försäkringsbesiktning i samarbete med Fastighetsbyrån

| Fastighetsadress:<br>Tingshusvägen 3 | |

| Besiktningsdatum:<br>2026-01-28 | Protokollnummer:<br>69501486 |

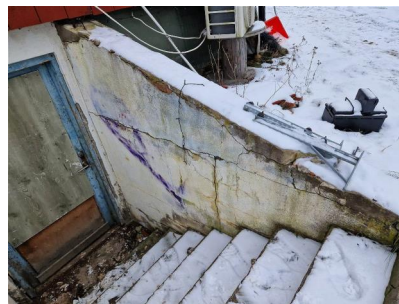
- Sprickor finns i betongfundament till källarnedgång.

Vi rekommenderar en fördjupad undersökning för att bedöma orsaken till och omfattningenn av detta.

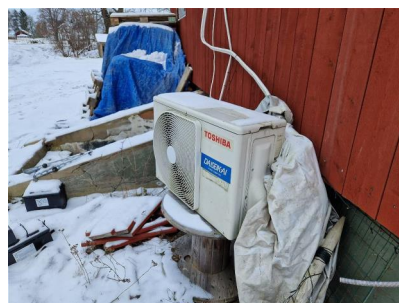
- Luftvärmepump är nedmonterad.

Monterat upp korrekt.

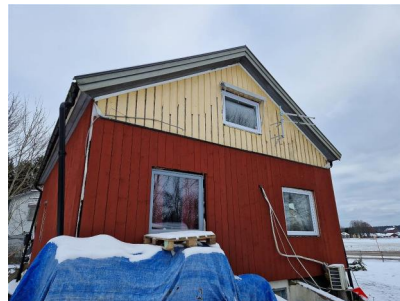
- Fasadpanelen är i behov av målning/underhåll lokalt. Både vid fasaddelar som fortfarande inte är utbytta samt vid spik/skruvhuvuden.
- Pågående fasadbyte är inte slutfört.

Fasadbeklädnad och träkonstruktioner där målningsbehov finns riskerar att få fukt- och rötskador på grund av sämre vattenavvisande förmåga. För att öka livslängden på fasadbeklädnaden rekommenderas målning och underhåll och att fasadbyte slutförs.

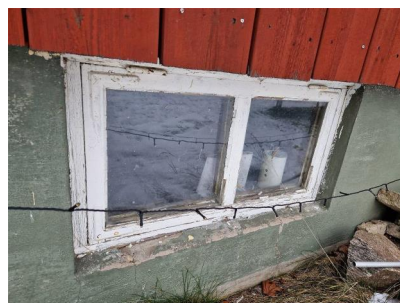
- Fönster är i behov av målning/underhåll lokalt.

Fönsterbågar och fönsterkarmar där målningsbehov finns riskerar att få fukt- och rötskador på grund av sämre vattenavvisande förmåga.

För att öka livslängden på fönster rekommenderas målning och underhåll.

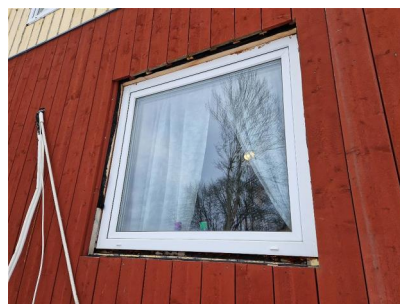
- Fönsterbleck och foder saknas på fönster.

Avsaknad av fönsterbleck och foder medför en ökad risk för att vatten kan rinna in och orsaka fuktrelaterade skador i omkringliggande konstruktioner.

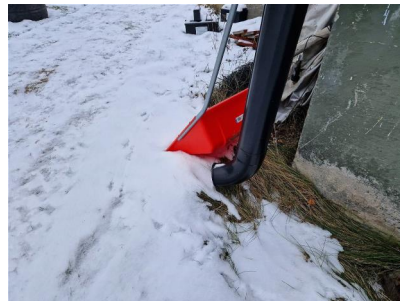
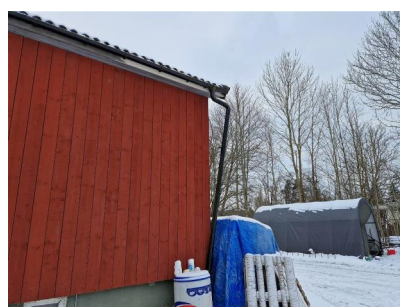
Stuprör avslutas nära husliv och är bristfälligt monterade lokalt.

Stuprör som avslutas intill husliv (ovan mark) och som är bristfälligt monterade kan medföra en ökad fuktbelastning på grundmur/sockel med fuktrelaterade skador som följd.

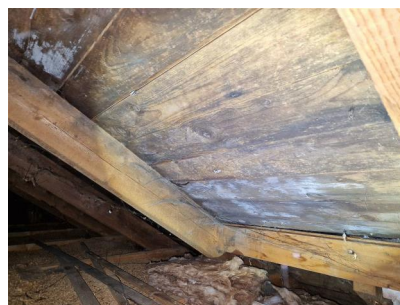
- På husetsnockvind noterades mikrobiell påväxt. Detta beror ofta på att inomhusluften inte ventileras ut snabbt nog. Istället kommer den upp på vinden (vintertid) och skapar kondens. Lösningen blir främst att förbättra husets allmänna ventilation (framförallt frånluft på övre plan men också tilluft i sovrum/allrum). Detta är varken speciellt kostsamt eller svårt. Ring gärna besiktningsmannen för mer information om detta.

Vid kontroll av vinden har fuktvärden över kritisk fuktnivå för mikrobiell tillväxt uppmätts, samt finns mikrobiell påväxt på underlagstak. Fuktvoten i underlagstak/takbjälkar uppmättes till 21 %.

Den upptäckta mikrobiella påväxten på underlagstaket är ett tecken på att vinden har tillförts eller tillförs fukt inifrån bostaden. Observera att besiktning av bostadens ventilationssystem inte har ingått i uppdraget.

För att komma tillrätta med detta kan fukttillförseln inifrån bostaden behöva minskas. Det kan göras genom att ventilationen i bostaden förbättras samt att eventuella otätheter i vindsbjälklaget (tak-/väggvinklar, taklucka med mera) tätas. Läs Anticimex faktablad om oppvärmade vindsutrymmen för tips och råd.

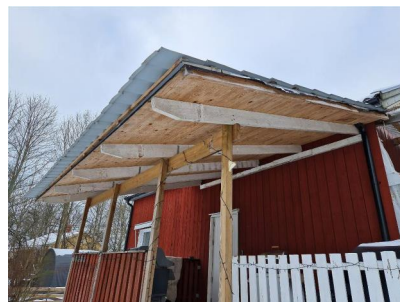
Byggnation av altan är ej färdigställd.

- Vindskivor och vindplåt saknas.
- Hängränna och stuprör saknas.
- Trädetaljer är obehandlade.

Det rekommenderas att man slutför byggnation för att förebygga fuktrelaterade skador.

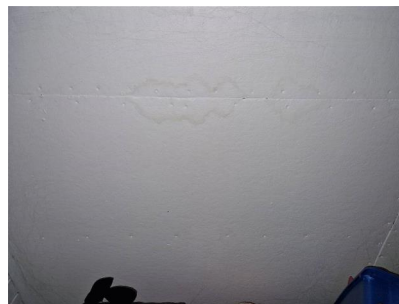
Fuktfläck noterades i taket (denna är tillsynes oförändrad från besiktning vid 2020).

Fuktfläckar kan bero på olika saker, och kan vara ett tecken på en tidigare eller en pågående fuktskada.

Vi rekommenderar en fördjupad undersökning för att bedöma orsaken till och omfattningen av detta.

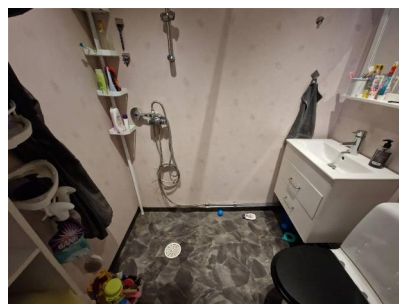
Fuktindikering i utrymmet gav inga förhöjda fuktindikationer.

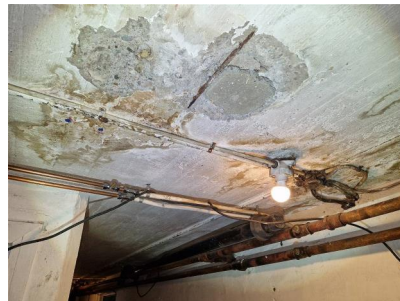
Fuktfleck noterades i taket.

Fuktfäckor kan bero på olika saker, och kan vara ett tecken på en tidigare eller en pågående fuktskada.

Vi rekommenderar en fördjupad undersökning för att bedöma orsaken till och omfattningen av detta.
