# Besiktningsprotokoll

Anticimex Försäkringsbesiktning i samarbete med Fastighetsbyrån

| Fastighetsadress:<br>Storgårdsgatan 3 | |

| Besiktningsdatum:<br>2026-01-27 | Protokollnummer:<br>69512172 |

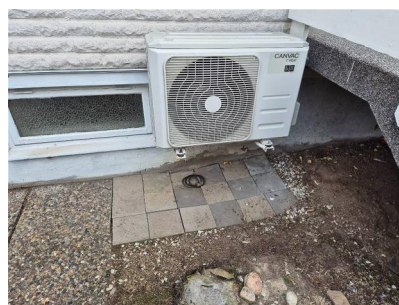
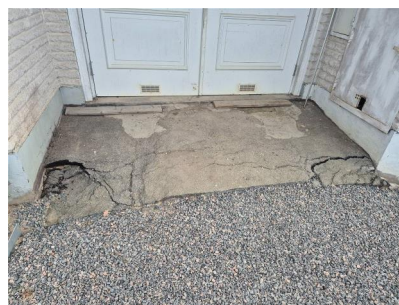
- Kondensvatten från luftvärmepumpens utedel leds inte bort från husgrunden och marken har sjunkit lite vid utedelen och utanför garaget, högst troligen från tidigare dräneringsarbete.

Detta medför ökad risk för att vatten tränger in i anslutande konstruktioner, vilket i sin tur kan leda till fuktrelaterade skador.

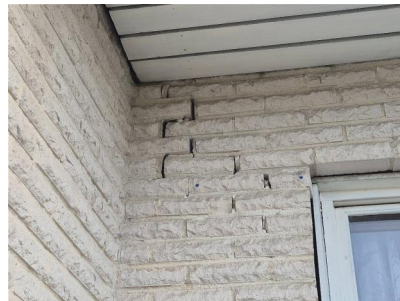
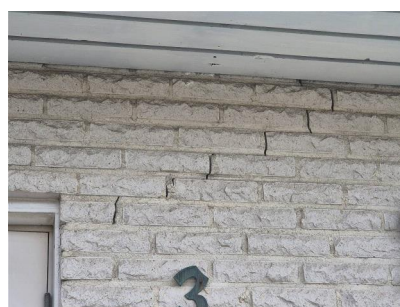
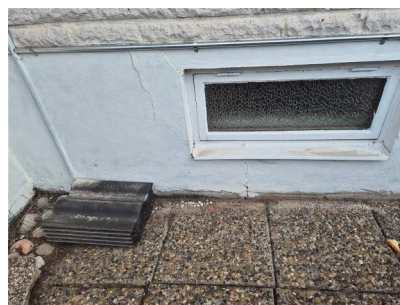
- Sprickor finns i fasaden och sockel.

Vi rekommenderar en fördjupad undersökning för att bedöma orsak och omfattning.

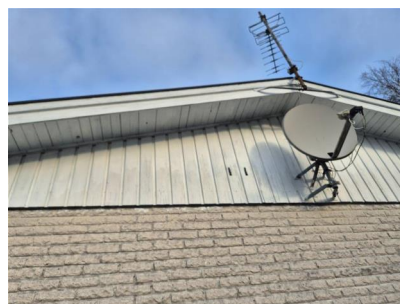
- Träfasaden är i behov av målning/underhåll och otätheter finns på den södra gavelspetsen.

Fasadbeklädnad och träkonstruktioner där målningsbehov finns riskerar att få fukt- och rötskador på grund av sämre vattenavvisande förmåga. För att öka livslängden på fasadbeklädnaden rekommenderas målning och underhåll.

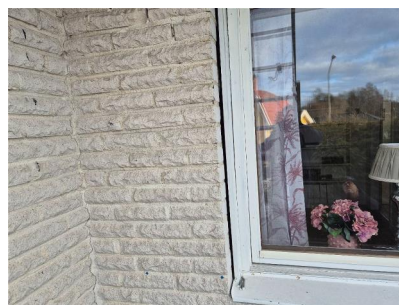
- Smygar och fönsterbleck är otäta runt fönster.

Eftersom otätheter finns risk att vatten rinner in i väggen vilket i sin tur kan leda till fuktskador i väggkonstruktionen.

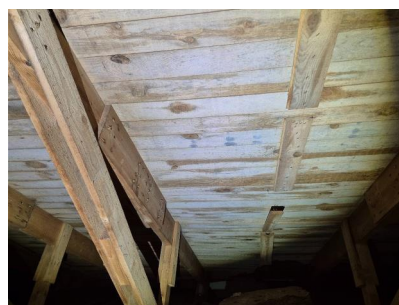
- Mikrobiell påväxt finns på underlagstaket.

Detta kan vara ett tecken på att vinden tillförs fukt inifrån bostaden. (Se även Invändigt/Ventilation.)

För att komma tillrätta med detta kan fukttillförseln inifrån bostaden behöva minskas. Det kan göras genom att ventilationen i bostaden förbättras samt att eventuella otätheter i vindsbjälklaget (tak-/väggvinklar, taklucka med mera) tätas. Läs Anticimex faktablad om uppvärmda vindsutrymmen för tips och råd.

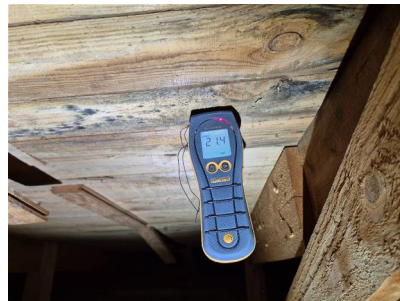
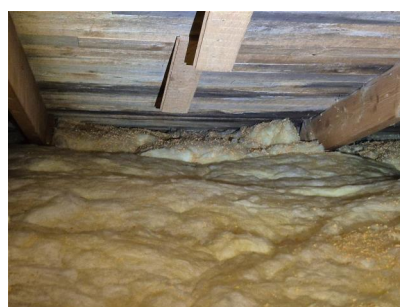
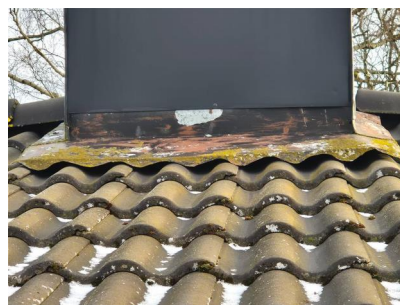
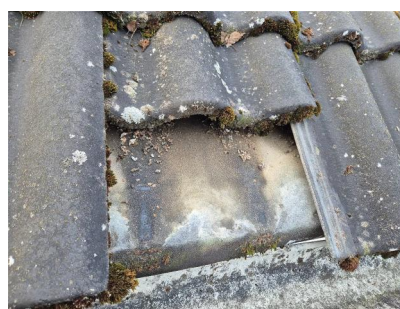
- Fuktfläckar med förhöjda fuktindikationer finns i underlagstaket vid genomföringar. Det finns även fler missfärgningar i underlagstaket men dessa bedöms som äldre och orsaken åtgärdad då yttertaket lades om.
- Ett par råspontsbrädor har lossnat.
- Utvändiga plåtarbeten vid genomföringar är inte utbytta vid takomläggning och de sitter otätt mot takpannorna.
- Nedre pannraden ligger dikt an pappen vilket riskerar att otätheter uppkommer.

För att bedöma orsak och omfattning av detta rekommenderas att en fördjupad undersökning utförs.

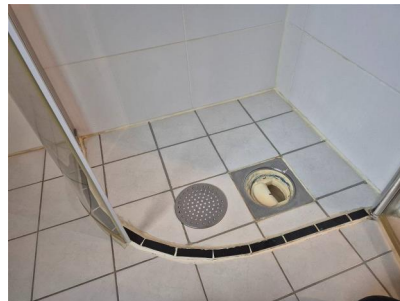
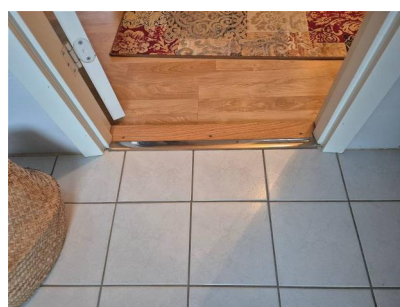
- Våtrumströskel saknas.
- Golvfall är bristfälligt och duschzon avgränsas av en sarg på golvet.
- Tätskiktets anslutning i golvbrunnen är inte besiktningsbart då det sitter mjukfog/silikon ovanpå. Det sitter även mjukfog/silikon runt brunnsramen.

Eftersom funktionen, som innebär att utrymmet ska vara vattentätt, kan vara nedsatt finns en ökad risk att vatten tränger igenom ytskiktet/tätskiktet med vattenskador i omkringliggande konstruktioner som följd.

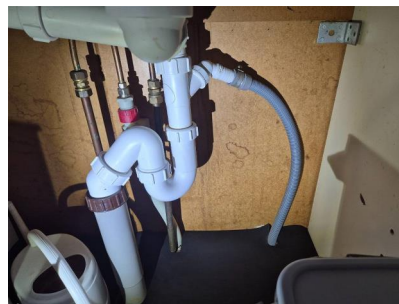
- Upphängningsbygel saknas på avloppslang från diskmaskinen.

När upphängningsbygel saknas ökar risken för brott på slangen med läckage som möjlig följd.

För att hindra brott på avloppsslang rekommenderas komplettering av upphängningsbygel.

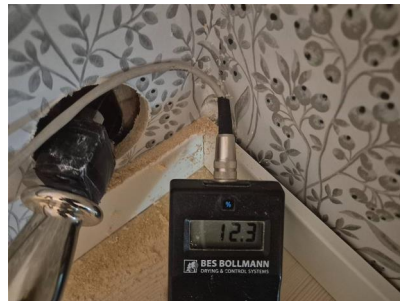
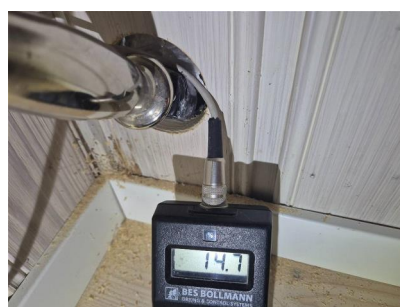
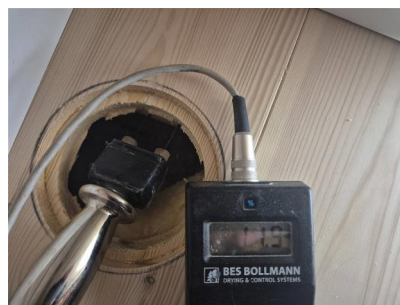
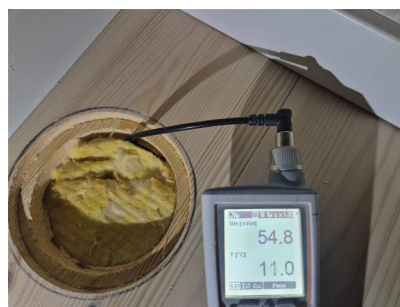
- Vid kontroll av konstruktion uppmättes fuktvärden under kritisk nivå för mikrobiell tillväxt och normal lukt upplevdes.

Fuktkvoten uppmättes till 11-15 %, den relativa fuktigheten uppmättes till 55 % och en normal lukt kunde kännas i golv/vägg vinkel.

Befintlig påreglad vägg och uppreglat golv riskerar att drabbas av fuktskador på grund av naturlig fuktpåverkan. Detta i sin tur kan leda till mikrobiella skador (angrepp av mikroorganismer) som kan resultera i att mikrobiell lukt sprids till boendemiljön. Om väggreglar är tryckimpregnerade kan även en kemisk lukt förekomma.

- Renoverad golvkonstruktion är inte mekaniskt ventilerad.

Risk för mikrobiella skador (angrepp av mikroorganismer) finns om fuktigheten är hög i konstruktionen och om det finns organiskt material kvar på betongplattan. Detta kan i sin tur leda till att mikrobiell lukt sprids till boendemiljön.

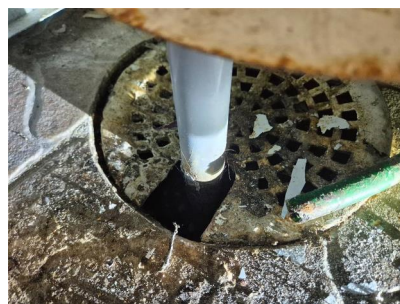
- Golvbrunnar av gjutjärn i betongplatta.

Detta bedöms som en mindre brist, dock skall golvbrunnar och dess anslutningar bytas vid framtida renovering.
