Ålsta 2:206

Korsmyravägen 27

## Bilaga 1 för kontroll av valda konstruktioner

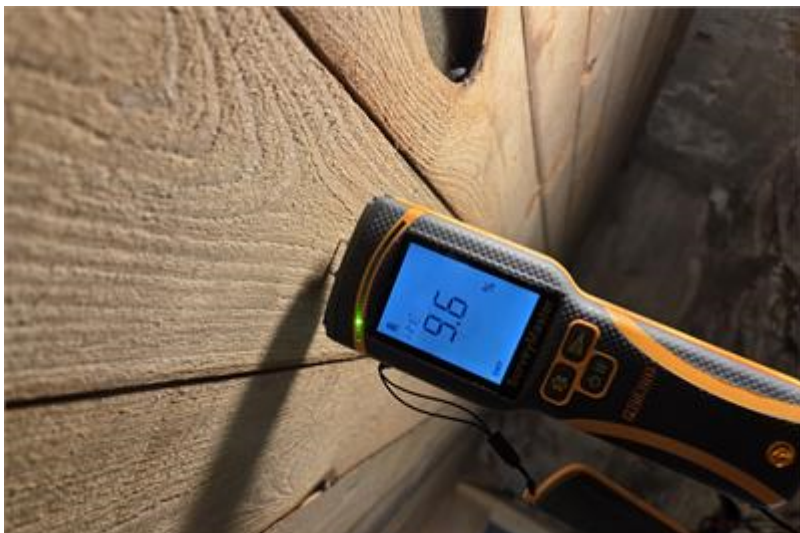
I bjälklags undersida uppmättes en fuktkvot (FK) på ca 10%. Det kritiska gränsvärdet för mikrobiell tillväxt brukar anges till ca 15-17% fuktkvot (FK).
