Fastighetsbeteckning
Hallegården 1:202
Adress
Hallegårdsvägen 91
443 35 Lerum

Uppdragsnummer	O30497
Besiktningsdatum	2026-01-29
Besiktningföretag	OBM Besiktning Väst AB
Besiktningförrättare	Markus Grunditz
Närvarande	Säljare
Giltig till och med	2027-01-29

Byggnadsbeskrivning Mellanliggande radhus i 2- plan (souterräng).	Byggnadsår 1972
Till eller ombyggnad Inga kända åtgärder.	Övrigt Huset var möblerat. Fristående/vidbyggda byggnader såsom t.ex. förråd/altaner besiktigas ej.

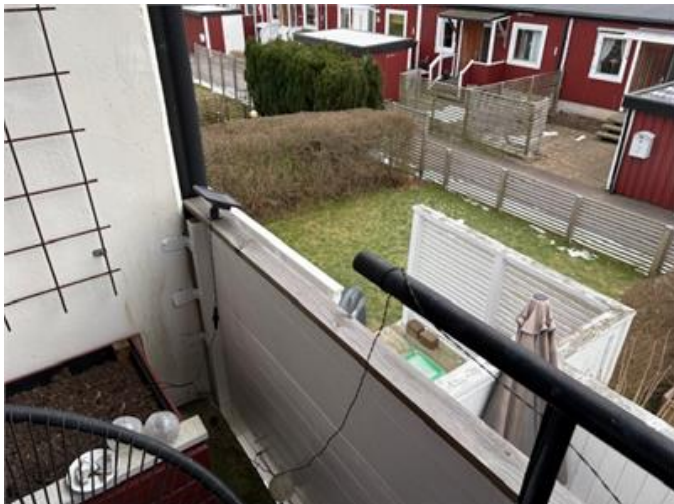
Bilden visar balkongräcket som bitvis är för lågt.

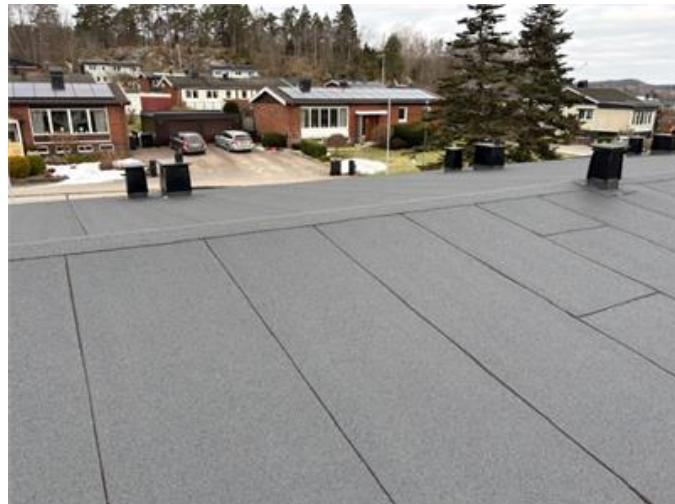
Bilden visar vy av tak.

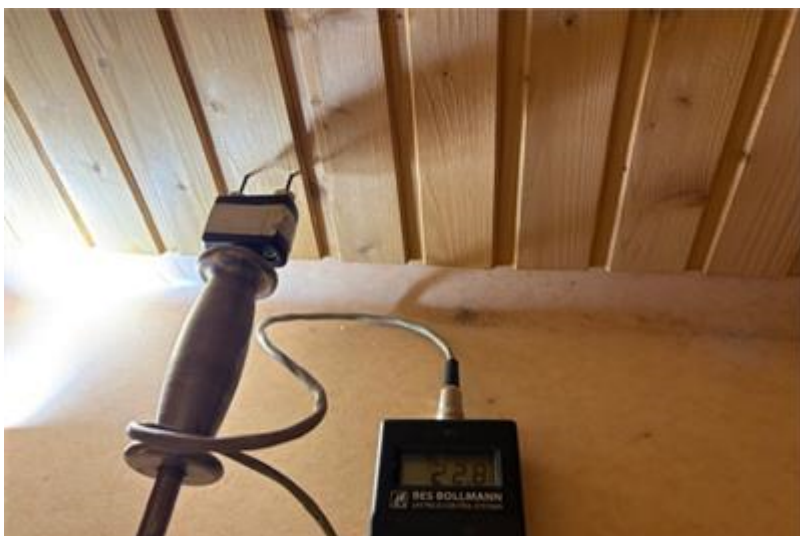
Byggnadsdel	Souterrängkällare.
Konstruktionsdel	Påreglad yttervägg samt ytterväggssyll.
Konstruktionsuppbyggnad	Betong, reglar av trä, träpanel, syll av trä.

Det kritiska gränsvärdet för mikrobiell tillväxt är ca 17% fuktkvot i trä och för rötskador/svamp ca 28% fuktkvot i trä.

Vid kontroll av konstruktion mättes fuktkvoter stickprovsvis i en påreglad yttervägg i bastun till mellan 22- 23% fuktkvot samt i en ytterväggssyll genom ett provhål i ytterväggen i sovrum 2 till ca 16% fuktkvot. Inga avvikande lukter kunde kännas i utrymmet vid besiktningstillfället.

Det rekommenderas att denna besiktning kompletteras med en fördjupad undersökning för att utreda orsaken till samt omfattningen av de fuktrelaterade skadorna/bristerna.
