**Fastighetsuppgifter**

Vansö-Valla 1:2

**Besiktningsuppgifter**

| Besiktningsdatum | 2026-01-29 |

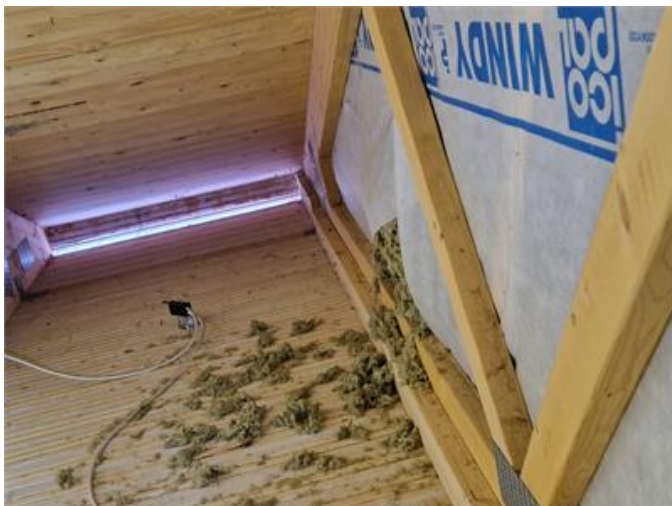
| Besiktningsresultat | | | | | |
|---|---|---|---|---|---|
| Vind | | x | | | Vindduk mot uterum har släppt. Se även bild sid 5.<br>(Vinden besiktad från landgång) |

Vind:  
Vindduk mot uterum sprucken.

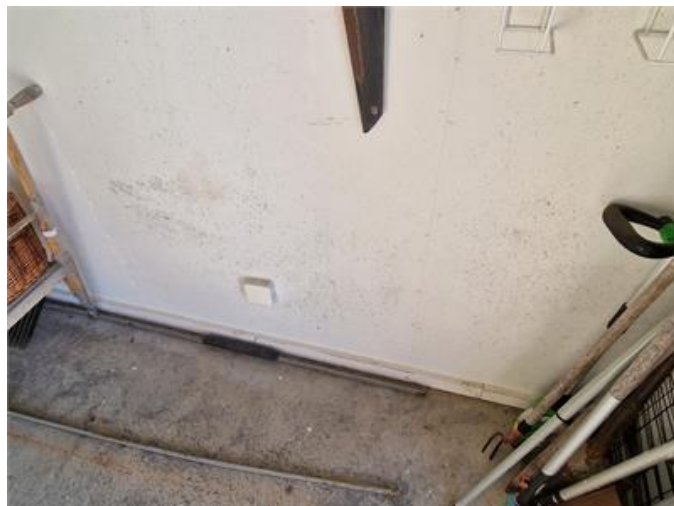
| Besiktningsresultat | | | | | |
|---|---|---|---|---|---|
| | | x | | | Mikrobiell påväxt noterades ytligt på garagevägg. Se även bild sid 5. |

Garage:  
Mikrobiell påväxt noterades ytligt på garagevägg.
