Krakerud 4:34

Sländvägen 2

| Uppdragsnummer | S17295 |
| Besiktningsdatum | 2026-01-29 |

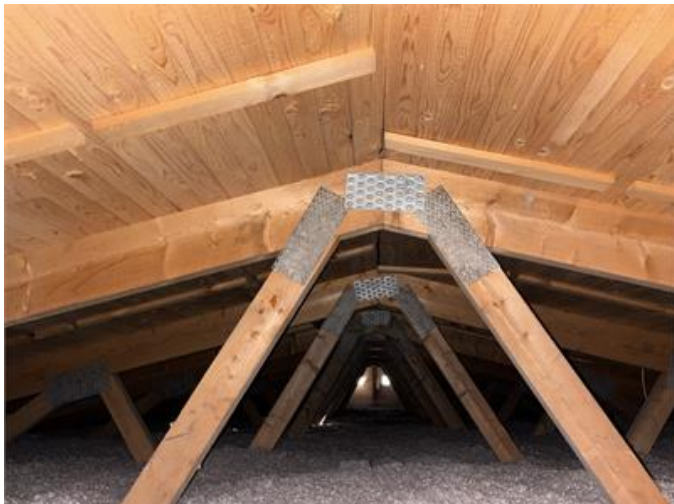
| Besiktningsresultat | | | | | |
|---|---|---|---|---|---|
| Nockvind | | X | | | Missfärgning förekommer lokalt på underlagstak. |

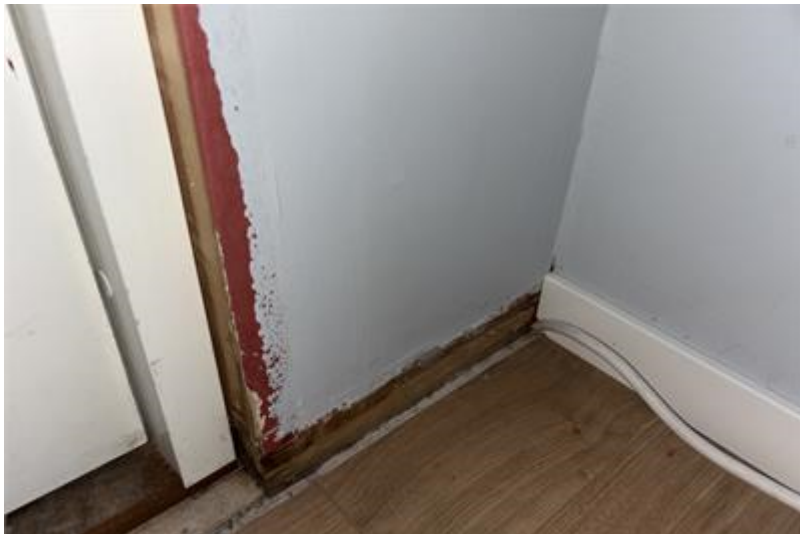
## Väggsyll i Hall

Fuktkvoten i träsyll uppmättes till 12% FK.

Det kritiska gränsvärdet för mikrobiell tillväxt brukar anges till ca 17% fuktkvot (FK).

Uppmätt värde ligger under gränsvärdet för mikrobiell påväxt.

Notera att stickprovsmässig undersökning är utförd och för att säkert fastställa konstruktionens kondition och fuktstatus måste en mer omfattande undersökning utföras.
