**Fastighetsuppgifter**

Skårdal 4:129

Skårdalsvägen 46

| Besiktningsdatum | 2026-01-29 |

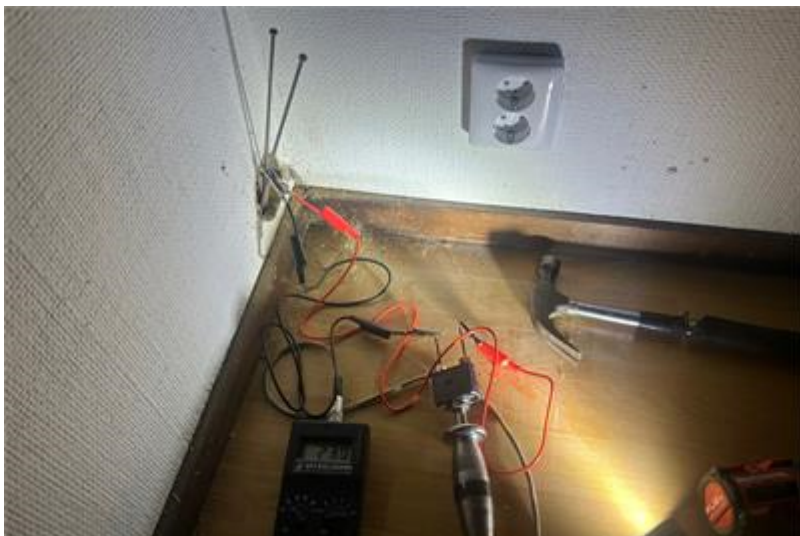
Ett provhål togs upp i den uppreglade golvkonstruktionen och i en golvregel uppmättes fuktkvoten till ca 10 %, Vidare togs ett provhål upp i den utreglade ytterväggen i vardagsrummet och i den nedersta regeln uppmättes fuktkvoten till ca 23 % och en avvikande lukt upplevdes i provhålet.

Vid kontroll av konstruktion uppmättes fuktkvoter över kritiskt gränsvärde samt en avvikande lukt, därför rekommenderas att denna besiktning kompletteras med en fördjupad teknisk undersökning.
