**Fastighetsuppgifter**

Väsby 8:22

Helgdagsvägen 21

## Bilder och beskrivningar

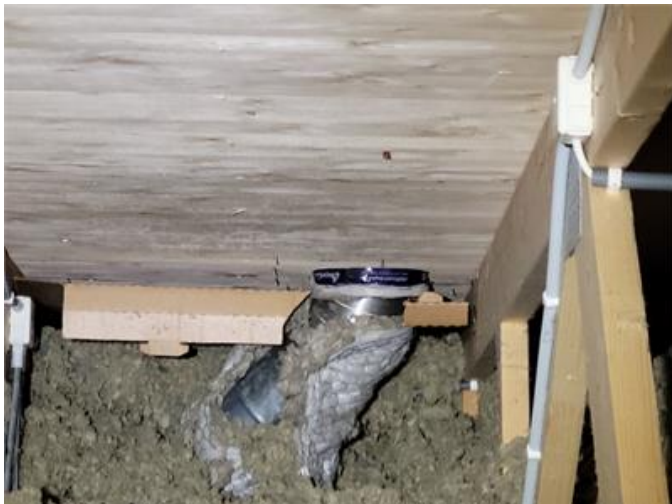
| Besiktningsresultat | | | | | |
|---|---|---|---|---|---|
| Vind | | X | | | - Vinden besiktad från lucka.<br>- Ventilationsrör på vinden är delvis oisolerade och isoleringen bör kompletteras för att minimera risken för bl.a. kondensskador.<br>- Mindre bakfall på avloppsavluftningen noterades.<br>- Se bilder. |

Ventilationskanal bör isoleras.

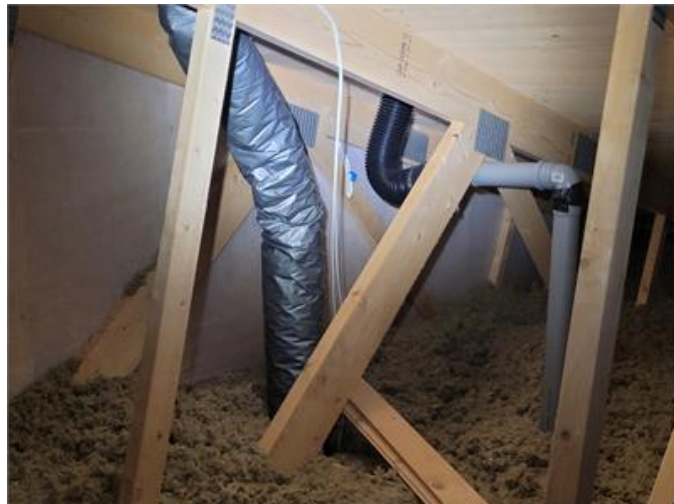
bakfall på avloppsavluftningen
