# Besiktningsprotokoll

Anticimex Försäkringsbesiktning i samarbete med Fastighetsbyrån

| Fastighetsadress:<br>Ribbings gata 8 | |

| Besiktningsdatum:<br>2026-01-28 | Protokollnummer:<br>69511473 |

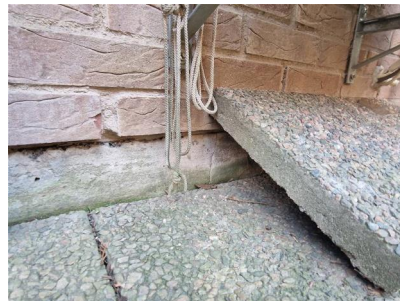
### Utvändigt / Sockel

Sprickor samt putssläpp finns i sockel. Detta kan leda till fukt- och frysskador i konstruktionen.

Vidare noterades att kondensvatten från luftvärmepumpens utedel leds inte bort från husgrunden erforderligt. Detta medför ökad risk för att vatten tränger in i anslutande konstruktioner, vilket i sin tur kan leda till fuktrelaterade skador. Observera att besiktning av byggnadens värmesystem eller värmepumpen inte har ingått i uppdraget.

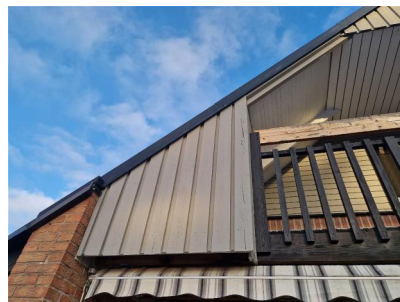
### Utvändigt / Trä Fasad

Enstaka panelbrädor på framsidan har mindre rötskador och är i behov av målning/underhåll.

Fasadbeklädnad och träkonstruktioner där målningsbehov finns riskerar att få fukt- och rötskador på grund av sämre vattenavvisande förmåga. För att öka livslängden på fasadbeklädnaden rekommenderas målning och underhåll. I samband med ommålning rekommenderas att de rötskadade panelbrädorna byts ut.

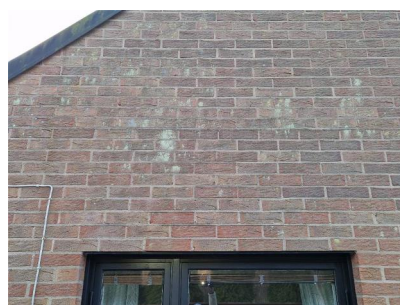
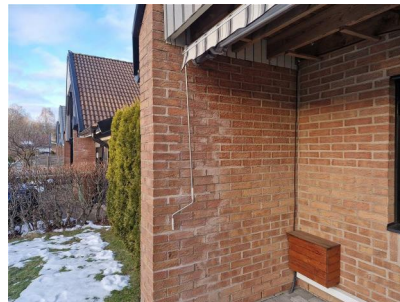
### Utvändigt / Tegel Fasad

Tegelfasaden är äldre.

Tegel är ett starkt och tåligt fasadmaterial som kräver lite underhåll. Ofta förekommer tunna sprickor vilket oftast har kosmetisk betydelse. Med tiden behöver dock oftast fogar kompletteras samt fasadens kramling (förankring i stommen) kan rosta sönder/lossna vilket innebär att fasaden kan bukta/svikta. Vanligt förekommande är även att armeringen över fönster/dörrar rostar (utvidgas) varvid den kraften kan orsaka fogsläpp och sprickbildning i tegelfasader, vilket till viss del har skett här.

Ovanstående kan i sin tur leda till fuktskador i bakomliggande konstruktioner. Stora avvikelser kan förekomma beroende på hur utsatt fasaden är.

Vidare noterades kalk/salt utfällning på västliga fasaden/muren under balkongen samt på synlig fasad i förrådet i garaget. Ingen avvikande fuktindikering noterades i förrådet.

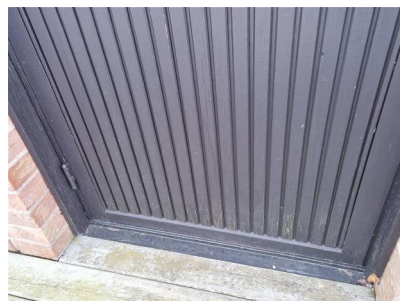
### Utvändigt / Dörrar / Fönster

Dörrar och fönster är i behov av målning/underhåll samt tröskelbleck och fönsterbleck är lokalt otäta vid infästningar.

Dörrar och fönster där målningsbehov finns riskerar att få fukt- och rötskador på grund av sämre vattenavvisande förmåga.

Otättheter vid plåtdetaljer till dörrar och fönster medför en risk att vatten rinner in i väggen vilket i sin tur kan leda till fuktskador i omkringliggande konstruktioner.

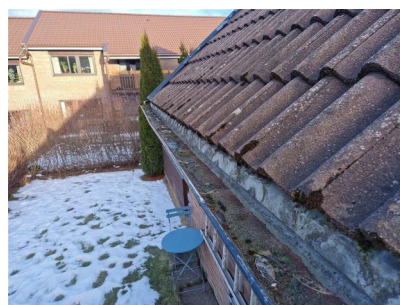
### Utvändigt / Hängrännor / Stuprör

Hängrännor är skräpfyllda samt deformationer och mindre lokala läckage noterades.

Ovanstående medför en risk för fuktskador på fasad och sockel då vatten kan rinna över.

Vidare noterades att fals på stuprör är vända mot fasaden.

Falsen på stuprören kan med fördel vändas ut från fasaden för att lättare se om röret blivit skadat samt för att undvika skador på fasad vid ett eventuellt läckage.

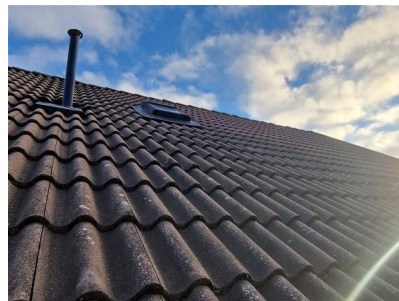
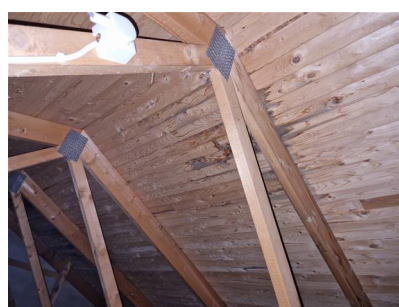
### Utvändigt / Yttertak/Vindsutrymmen

Yttertaget är äldre och bedöms ha passerat tiden för sin tekniska livslängd.

Pånockvindar, till bostaden och garaget, noterades fuktfläckar på underlagstaken. Vid fuktkvotsmätning av underlagstaket uppmättes en fuktkvot mellan 13,2-13,6 %. Vid fuktkvotsmätning av underlagstaket vid åtkomlig fuktfläck över garaget noterades en fuktkvot på 17,2 %.

Vidare noterades mikrobiell påväxt på underlagstaket pånockvindar samt sidovind.

Kontakta en takentreprenör då renovering av yttertaget rekommenderas. I samband med takrenoveringen bör angränsande konstruktioner kontrolleras för att upptäcka eventuella följdskador samt för bedömning av orsak, omfattning och passande åtgärd till den mikrobiella påväxten.

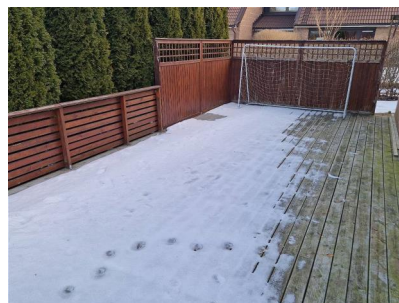
### Utvändigt / Altan

Altanräcke samt insynsskydd har färgsläpp och torrsprickor.

Altanräcke och träkonstruktioner där målningsbehov finns riskerar att få fukt- och rötskador på grund av sämre vattenavvisande förmåga.

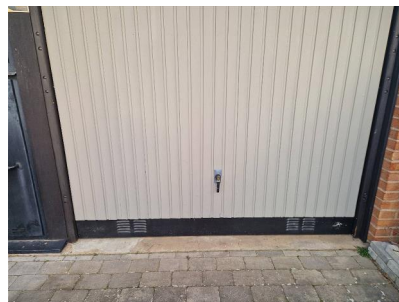
Garageporten är i behov av målning/underhåll. Träkonstruktioner där målningsbehov finns riskerar att få fukt- och rötskador på grund av sämre vattenavvisande förmåga.

Vidare noterades mindre otätheter vid plåtdetaljer till soputrymmet. Otätheter medför en risk för fuktrelaterade skador i omkringliggande konstruktion.

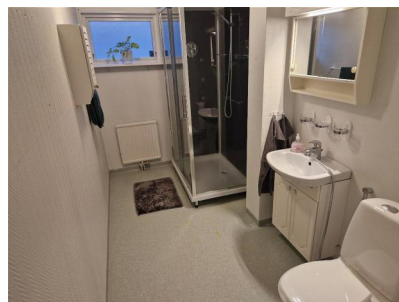
### Entréplan / Dusch/Toalett

Utrymmet är äldre bedöms ha passerat tiden för sin tekniska livslängd.

Vid stickprovskontroll av eluttag noterades ett ojordat uttag till lampan ovan handfat. Kontakta en elektriker för kontroll och åtgärd.

Fuktindikering i utrymmet gav inga avvikande fuktindikationer.

Kontakta en behörig våtrumsentreprenör då renovering av utrymmet rekommenderas. I samband med renoveringen bör omkringliggande konstruktioner kontrolleras för att upptäcka eventuella följdskador.

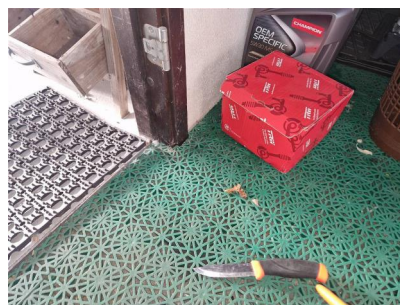
### Entréplan / Garage Invändigt

Gjutjärnsbrunnen är rostangripen samt sprickor förekommer lokalt på golv i garage.

Golvbrunn i garage är i dåligt skick och bör bytas vid framtida renovering. Sprickorna bedöms inte ha lett till bakomvarande skador.

I förrådet har betonggolvet täckts av en fuktspärr (polypropenmatta), fiberskiva samt golvplattor i plast. Detta är ej att rekommendera i dessa utrymmen då fiberskivan bedöms vara av organiskt material och kan få mikrobiella skador, om än begränsade, på grund av naturlig fuktvandring.

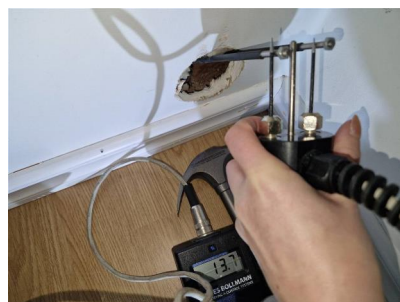
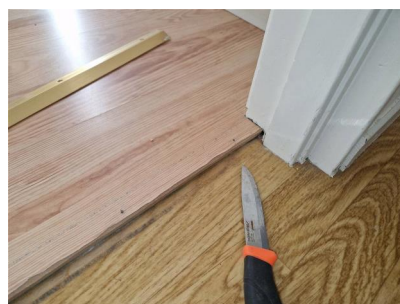
### Entréplan / Allmänt

Grundläggningen består av en betongplatta på mark med ytskikt dikt an betongen. Denna konstruktion och ytterväggssyllar får ofta fuktrelaterade skador på grund av naturlig fuktvandring.

Vid fuktkontroll av väggssyllar uppmättes fuktvärden över kritisk nivå för mikrobiell tillväxt och en svag avvikande lukt upplevdes i ett av provhålen. Ingen avvikande lukt noterades i boendemiljön vid besiktningen. En fuktkvot (FK) på 17 % anses som kritisk nivå i furuvirke

Tre provhål gjordes invändigt samt ett befintligt provhål användes. Yttervägg i förrådet i garaget mot baksidan, i innervägg under trappan samt i befintligt provhål i yttervägg i matsal mot baksidan uppmättes en fuktkvot mellan 11,5 - 13,7 % i ovankant väggssyll. Svag avvikande lukt noterades i provhålet i matsalen.

I sovrum 1 mot framsidan uppmättes en fuktkvot på 18,2 %, i vad som bedöms som bottensyll. Ingen avvikande lukt noterades i provhålet.

En tröskel mellan sovrum 1/entréhall och lister i matsal lättades för att kontrollera golvkonstruktionen. Entréplanet bedöms ha limmad plastmatta på betongen, vissa rum har ytskikt över en äldre matta. Risk för mattsläpp samt avvikande lukt från matta och mattlimmet finns på grund av naturlig fuktpåverkan. Ingen avvikande lukt noterades i boendemiljön vid besiktningen.

Vi rekommenderar en fördjupad undersökning för att bedöma orsak, omfattning och passande åtgärd till den uppmätta fuktkvoten samt den avvikande lukten som noterades i provhål. Det är viktigt att tänka på att denna rekommendation om fördjupad undersökning gäller hela entéplanet.

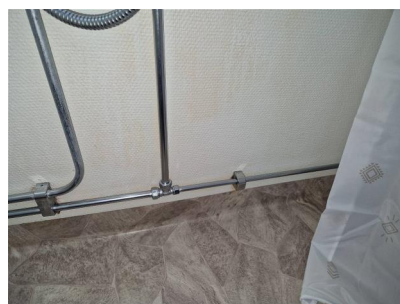
### Övre plan / Dusch/Toalett

Skada på väggens ytskikt vid infästningar i plats för dusch noterades. Misstänkt vattenskada då fuktindikering vid infästningar samt lokalt i plats för dusch gav förhöjda fuktindikationer.

Vidare noterades brister så som rörgenomföring i golv samt öppna/bristfälliga svetsningar av våtrumsmattan.

Vi rekommenderar att kontakt tas med behörig våtrumsentreprenör för bedömning av utrymmet samt för att fastställa omfattning, orsak samt passande åtgärd. Aktuellt försäkringsbolag för byggnaden bör även kontaktas för bedömning om skadan är ersättningsbar eller ej.
