# Besiktningsprotokoll

Anticimex Försäkringsbesiktning i samarbete med Fastighetsbyrån

| Fastighetsadress:<br>Ljungliden 23 | |

| Besiktningsdatum:<br>2025-12-10 | Protokollnummer:<br>69436016 |

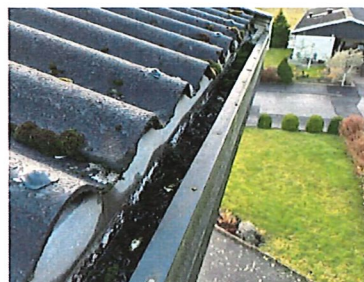
Hängrännor är lokalt skräpfyllda.

Eftersom hängrännor är fulla med skräp finns risk för fuktskador på fasad och sockel då vatten kan svämma över.

För att förhindra översvämning rekommenderas rensning av hängrännor.

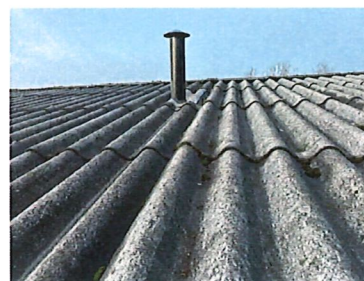
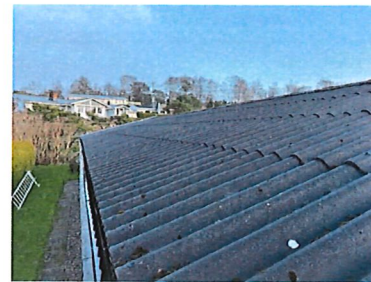
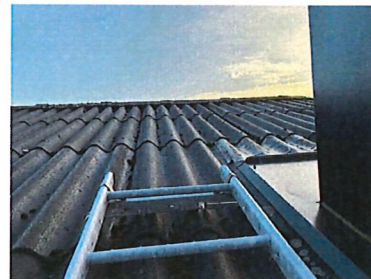
Yttertaket är äldre.

Takpannor av Eternit, plåtdetaljer och underlagspapp har enligt vår bedömning en begränsad livslängd. Eftersom husets taktäckning är äldre har det ett minskat motstånd mot vatteninträngning. Detta i sin tur kan leda till fuktskador på träläkt och vidare ner i underliggande konstruktioner.

Taket besiktigat från stegen lutad mot hängränna.

\* Livslängd på Eternittak  
är ca 60-70 år.

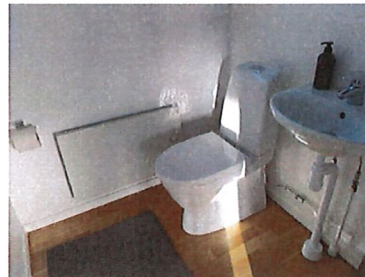
Utrymmet är äldre fukttekniskt (enligt dagens branschregler)

Detta medför en ökad risk för att vatten tränger ner i omkringliggande konstruktioner och orsakar fuktskador

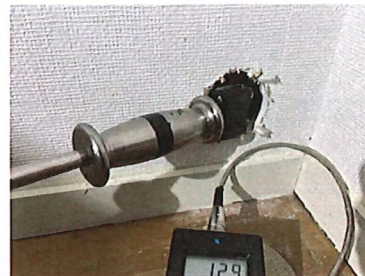
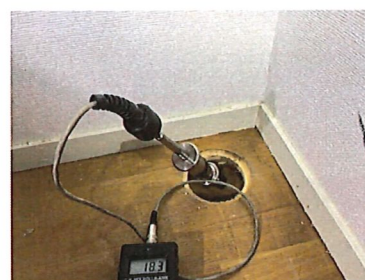
Vid kontroll av konstruktion uppmättes fuktvärden över och under kritisk nivå för mikrobiell tillväxt och en avvikande lukt upplevdes i golvkonstruktionen.

Provhål 1 togs i allrumets östra vägg. Fuktkvoten uppmättes till 12,9% i den utreglade väggen som har kontakt med grundmuren. Normal lukt upplevdes i konstruktionen.

Provhål 2 togs i allrumets golv. Fuktkvoten uppmättes till 18,3% i en regel som har kontakt med bottenplattan.

Mikrobiell lukt upplevdes i konstruktionen.

Golv, syllar och väggreglar riskerar att drabbas av fuktskador på grund av naturlig fuktpåverkan om fuktskyddet är bristfälligt utfört alternativt saknas. Fuktvandring kan ske från marken genom betongen till organiskt material genom så kallad kapillärsugning och diffusion, vilket kan leda till skador med lukt av mikrobiell karaktär. Om reglarna är tryckimpregnerade kan även en kemisk lukt förekomma.

Utvändigt fuktskydd är äldre.

Eftersom källarens utvändiga fuktskydd (dagvattenssystem, dräneringssystem samt källarytterväggarnas utvändiga fuktskydd) är äldre, så kan systemet ha nedsatt funktion. Detta ökar risken för invändiga fuktskador i källaren.

Vi rekommenderar en fördjupad undersökning för att bedöma orsak och omfattning. Det är viktigt att tänka på att denna rekommendation om fördjupad undersökning gäller alla husets uppreglade golv, syllar och utreglade väggar.

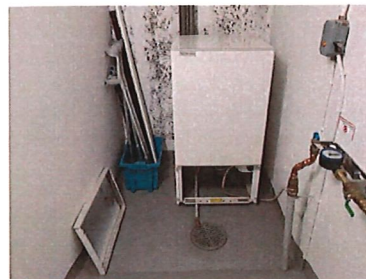
Äldre gjutjärnsbrunn.

Gjutjärnsbrunnen bör bytas ut vid en framtida renovering då risk finns att den rostar sönder med avvikande lukter som följd.

Byt golvbrunn och kontrollera anslutningar vid renovering.

Byggtreprenör kan med fördel kontaktas för bedömning av omfattning och prisuppgift för ovan rekommenderade åtgärder.
