# Besiktningsprotokoll

Anticimex Försäkringsbesiktning i samarbete med Fastighetsbyrån

| Fastighetsbeteckning:<br>Kussered 2:15 | |

| Besiktningsdatum:<br>2026-01-29 | Protokollnummer:<br>69517678 |

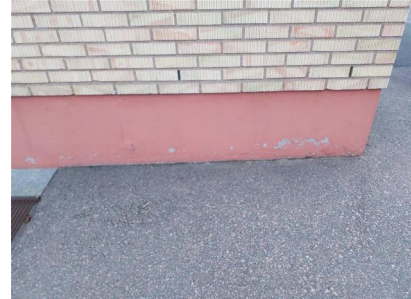
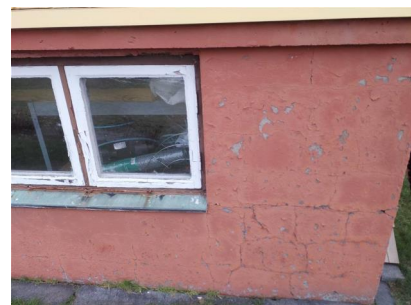
Sockeln är i behov av målning/underhåll.

Sockeln där målningsbehov finns riskerar att få fuktskador på grund av sämre vattenavvisande förmåga. För att öka livslängden på sockeln rekommenderas målning och underhåll.

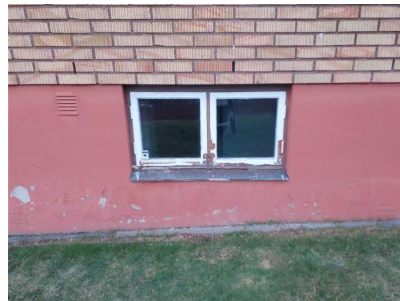
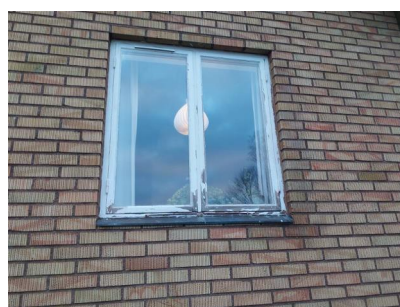
Större delen av husets fönster är i behov av målning/underhåll/byte. (Förutom de tre nya fönstren).

Fönsterbågar och fönsterkarmar där målningsbehov finns riskerar att få fukt- och rötskador på grund av sämre vattenavvisande förmåga.

För att öka livslängden på fönster rekommenderas målning och underhåll.

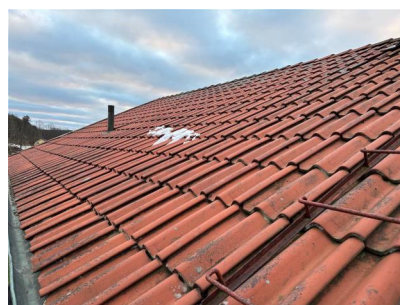
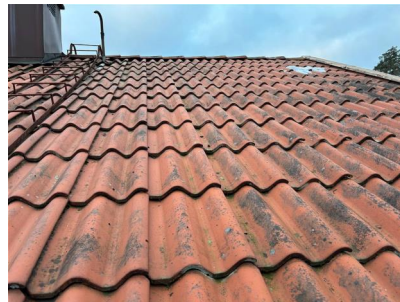
Yttertaket är äldre och i behov av renovering.

Taket är äldre och har passerat tiden för sin tekniska livslängd. Renovering av yttertaket rekommenderas. Kontakta en takentreprenör för en renovering. I samband med renoveringen bör omkringliggande konstruktioner kontrolleras för att upptäcka eventuella följdskador.

Taket är besiktigt från stegen lutad mot hängränna.

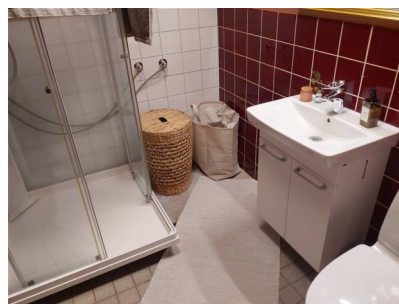
Våtutrymmet har äldre yt-/tätskikt samt gjutjärnsbrunn.

Utrymmet är äldre och har passerat tiden för sin tekniska livslängd.

Renovering av utrymmet rekommenderas. Kontakta en behörig våtrumsentreprenör för en renovering. I samband med renoveringen bör omkringliggande konstruktioner kontrolleras för att upptäcka eventuella följdskador.

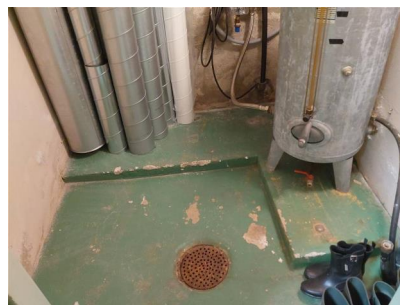
Färgsläpp på väggar och golv.  
Se vidare under "Allmänt 1 källarplan"

Äldre gjutjärnsbrunn.  
Se vidare under "Allmänt 2 källarplan"

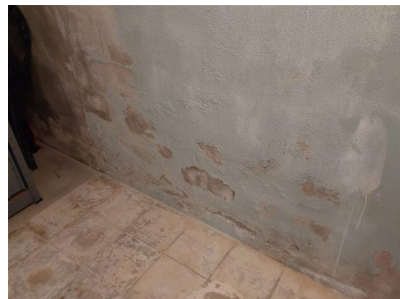
Färgsläpp finns på källarväggar.  
Se vidare under "Allmänt 1 källarplan"

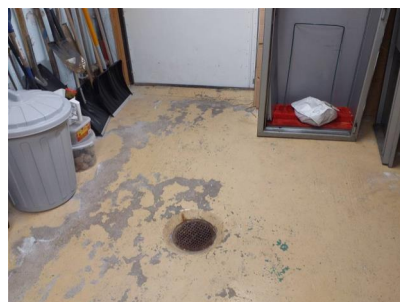
Färgsläpp på väggar och golv.  
Se vidare under "Allmänt 1 källarplan"

Äldre gjutjärnsbrunn.  
Se vidare under "Allmänt 2 källarplan"

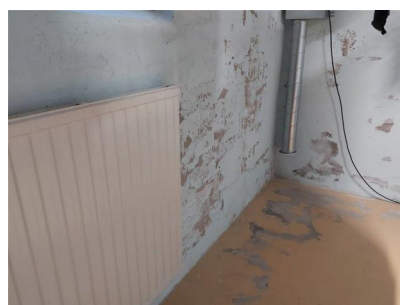
Färgsläpp på väggar och golv.  
Se vidare under "Allmänt 1 källarplan"

Äldre gjutjärnsbrunn.  
Se vidare under "Allmänt 2 källarplan"

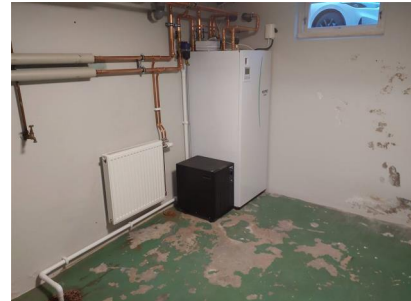
Färgsläpp på väggar och golv.  
Se vidare under "Allmänt 1 källarplan"

Äldre gjutjärnsbrunn.  
Se vidare under "Allmänt 2 källarplan"
