# Besiktningsprotokoll

Anticimex Försäkringsbesiktning i samarbete med Fastighetsbyrån

| Fastighetsadress:<br>Rensättra gränd 10 | |

| Besiktningsdatum:<br>2026-01-29 | Protokollnummer:<br>69522753 |

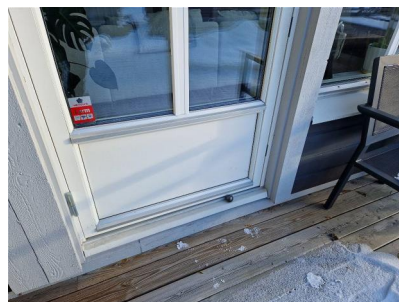
Tröskelbleck till altandörr lutar fel.

Eftersom tröskelblecken lutar åt fel håll finns risk att vatten rinner in i väggen vilket i sin tur kan leda till fuktskador i väggkonstruktionen.

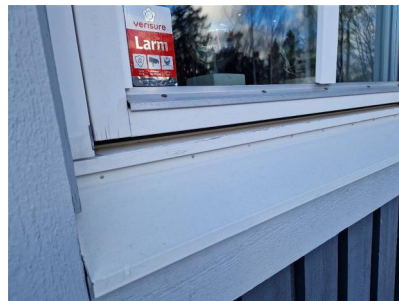
Fönster är i behov av målning/underhåll.

För att öka livslängden på fönster rekommenderas målning och underhåll.

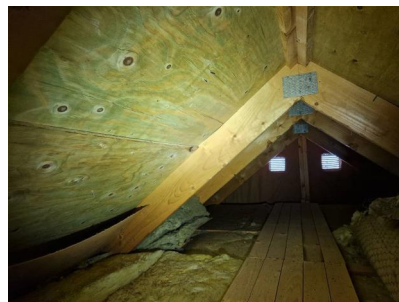
Underlagstaket består av träfiberskivor.

Eftersom underlagstaket består av träfiberskivor utan yttre täckning av papp under takbeklädningen, finns risk vid ogynnsam väderlek att regnvatten/snö tränger in i skivskarvar med läckage på vindsutrymmet som följd. Med tiden kan även träfiberskivorna drabbas av fuktskador.

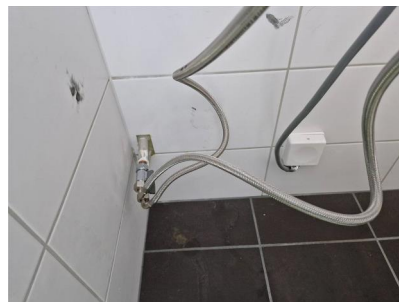
Rör genomföring finns i vägg i plats för dusch.

Rör genomföringar i väggen medför en ökad risk för att vatten tränger in i omkringliggande konstruktioner och orsakar fuktskador.

Idag står en duschkabin som skyddar genomföring från vattenbegjutning.

Inbyggd spölcistern till toalett saknar skvallerrör.

Utan skvallerrör finns risk att eventuellt läckage inte upptäcks, vilket kan leda till fuktskador i omkringliggande konstruktioner.

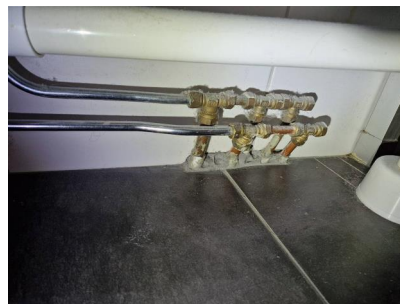
Rör genomföring finns i golv och för nära vägg.

Rör genomföringar i golvet medför en ökad risk för att vatten tränger ner i omkringliggande konstruktioner och orsakar fuktskador.

Inbyggd spolcistern till toalett saknar skvallerrör.

Utan skvallerrör finns risk att eventuellt läckage inte upptäcks, vilket kan leda till fuktskador i omkringliggande konstruktioner.

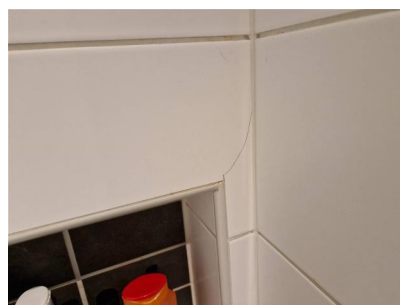
Spricka finns i kakel vid hylla.
