Stäket 1:35

Jakob Ulvssons väg 18

| Besiktningsdatum | 2026-01-29 |
| Besiktningsföretag | OBM Fuktteknik AB |

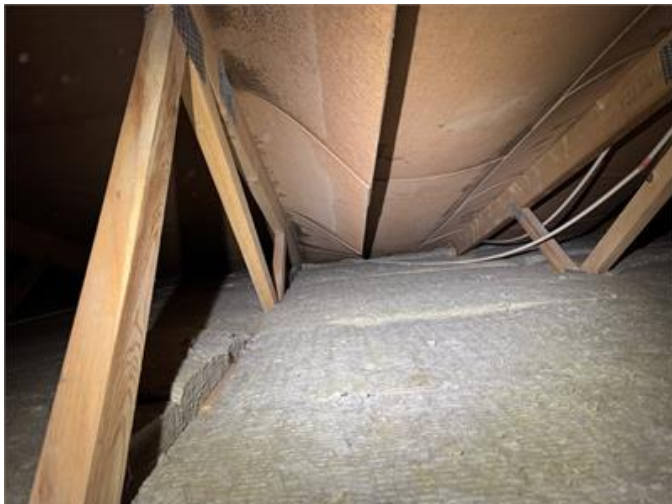
Underlagstaket ovan garagedelen hänger ned och uppvisar missfärgningar utmed kanterna, vilket kan indikera fuktpåverkan.

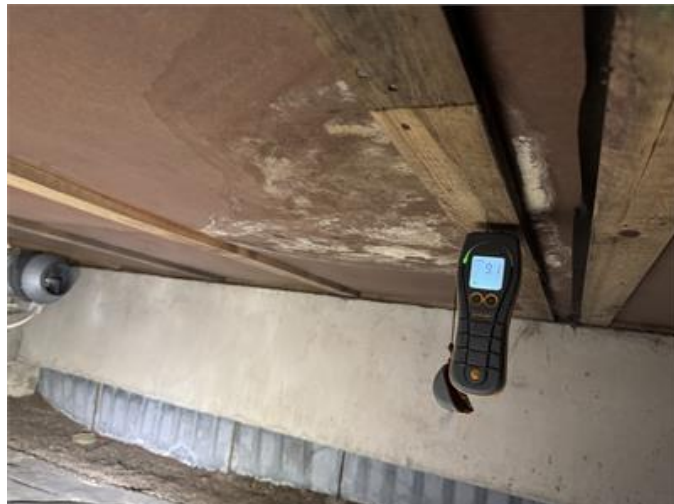
Fuktkvotsmätning i anknytning till äldre skada i krypgrunden, torr vid besiktning tidigare orsak okänd.

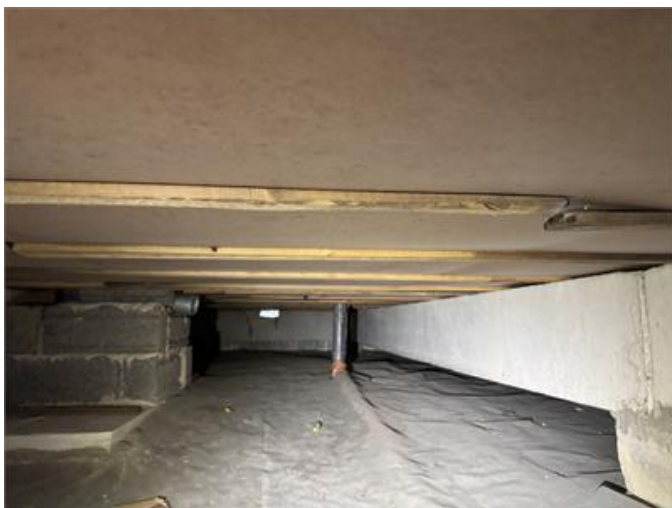
Bild tagen i krypgrund.

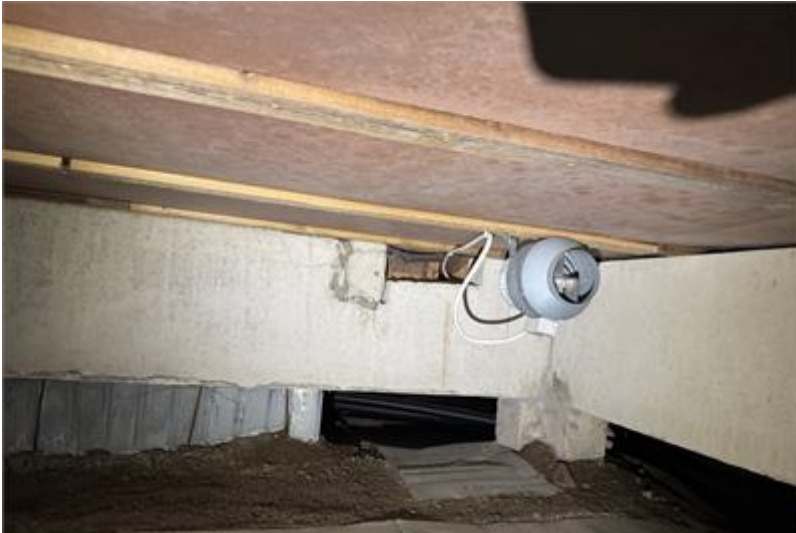
Vid stickprovsmässig fuktkvotsmätning som utfördes i upplagsbrädor och syllar uppmättes fuktkvoten till 9-11% FK. Det kritiska gränsvärdet för mikrobiell tillväxt brukar anges till ca 15-17% fuktkvot (FK).
