**Fastighetsuppgifter**

Fastighetsbeteckning  
Långelanda-Stala 1:35  
Adress  
Långelanda-Stala 743  
47293 Svanesund

**Besiktningssuppgifter**

| Uppdragsnummer | P5230 |

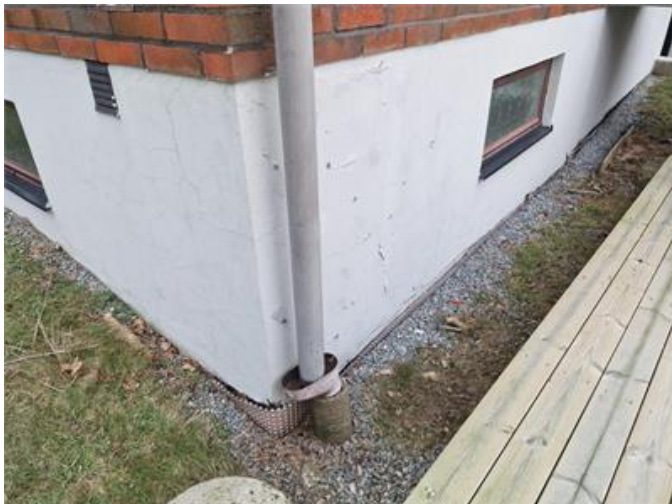
| Besiktningsresultat | | | | | |
|---|---|---|---|---|---|
| Sockel | | X | | | Färgsläpp och krackeleringar noterades, framförallt sydvästra hörnet.<br>Fuktspärr (papp/plåt) finns ej mellan nedre tegelraden och grundmuren. |

Färgsläpp på sockeln sydvästra hörnet.

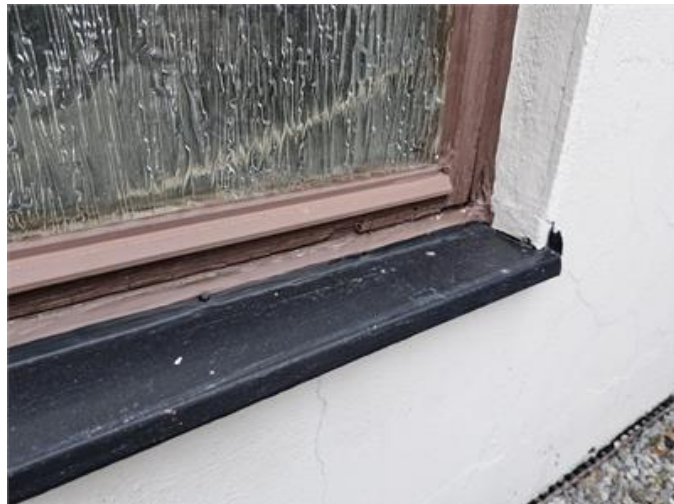
| Besiktningsresultat | | | | | |
|---|---|---|---|---|---|
| Fönster | | X | | | Flera äldre med torrsprickor i karmar och bågar.<br>Rötskada i källarfönster sydvästra hörnet, bytesbehov. |

Flera äldre fönster, enstaka med rötskada.

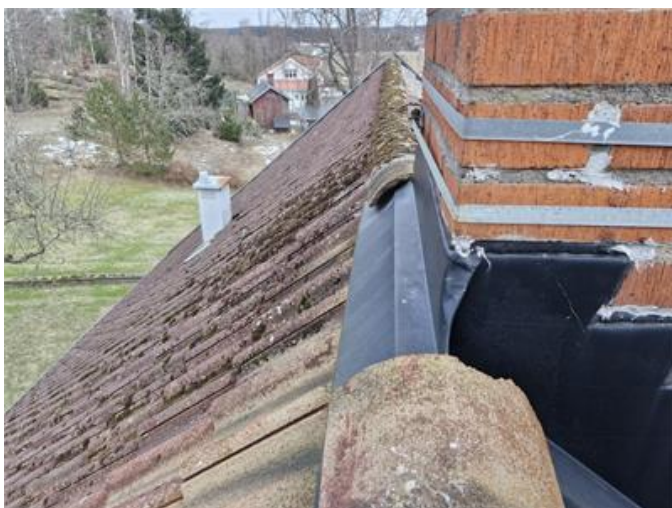
| Besiktningsresultat | | | | | |
|---|---|---|---|---|---|
| Tak | | | X | | Original och passerat beräknad teknisk livslängd på 35-40år, pannorna dock relativt tjocka för dess ålder.<br>Mossa på pannorna norra sidan.<br>Underlagspappen upplevs torr och har blåsor.<br>Vid takfoten ligger pannorna an mot pappen och orsakat slitagehål.<br>Se kommentar/riskanalys. |
| Skorsten | | X | | | Tätningsarbete har utförts i fogar. |

När takbeklädnaden är äldre och påvisar åldersrelaterade brister har den nedsatt motstånd mot vatteninträngning, med risk för fuktrelaterade skador i underliggande konstruktioner.

Taket original med mosspåväxt på pannorna och tätning utförd vid skorsten.

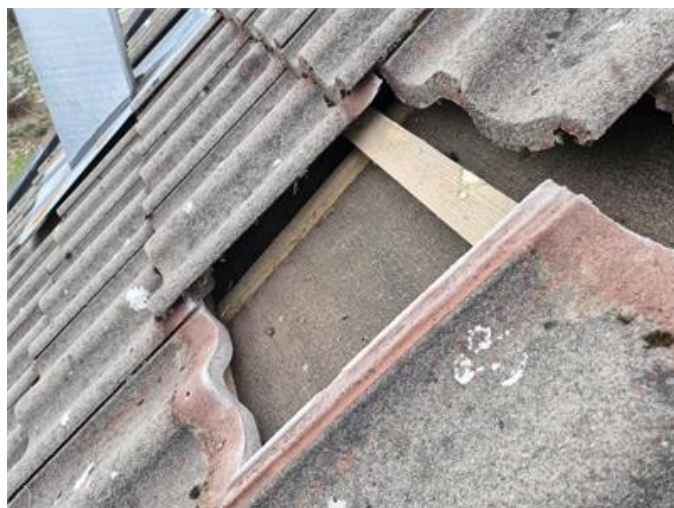
Äldre takpapp och läkt.

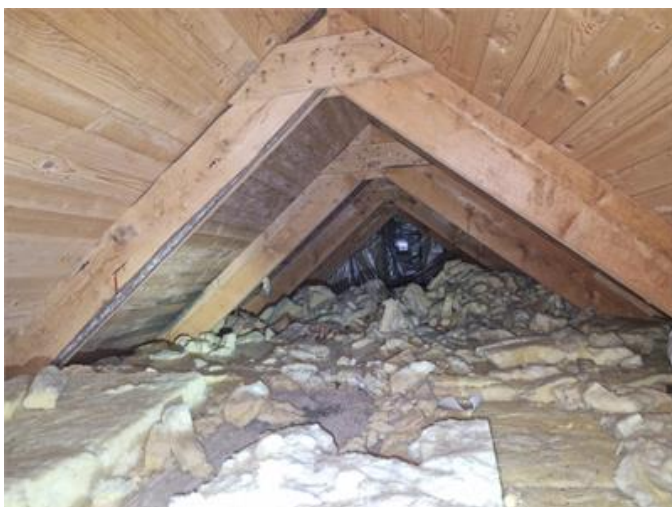
| Besiktningresultat | | | | | |
|---|---|---|---|---|---|
| Nockvind | | X | | | Mörk mikrobiell påväxt i underlagstaket ovan Dusch/WC samt i isolering där ventilation från sidovindar mynnar ut.<br>Se kommentar/riskanalys samt bilder. |

Om det finns brister i tätningen mellan ett varmt och ett kallt utrymme eller om relativt varm och fuktig luft släpps ut i det kalla utrymmet finns det en risk för förhöjd luftfuktighet vintertid med mikrobiell skador i underlagstaket som följd.

Nockvind översiktsbild, mikrobiell påväxt i underlagstaket ovan våtrum.

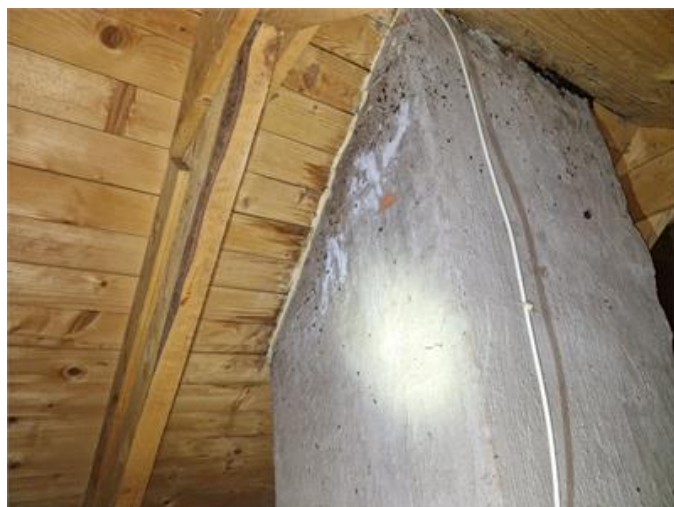
| Besiktningresultat | | | | | |
|---|---|---|---|---|---|
| | | X | | | Fuktanvisningar runt murstocken. Torra och tätningsåtgärder är synliga.<br>Isoleringen i bjälklaget ojämnt fördelad. |

Nockvind, torra fuktanvisningar runt skorsten.

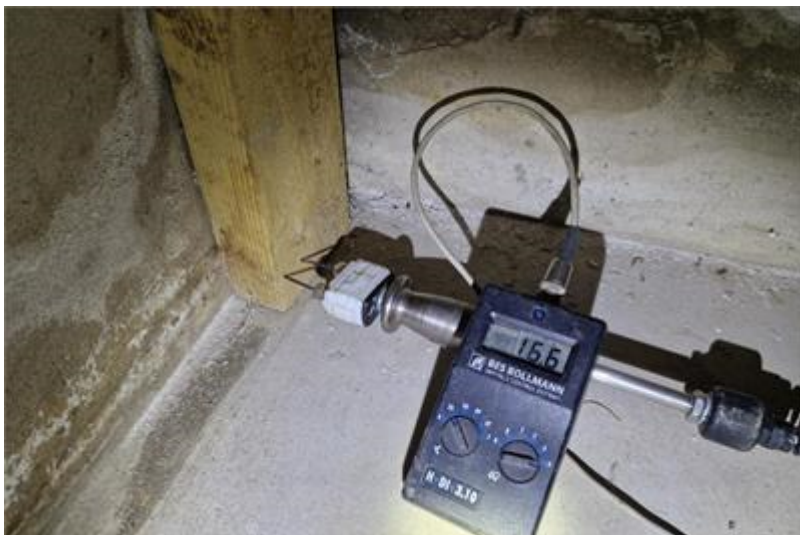
Fuktkvotsmätning utfördes dock i trappregel pga ej önskvärd håltagning i vägg i Gillestuga.

Fuktvärde i nivå med gränsvärdet för mikrobiell tillväxt uppmättes.

Fuktkvoten uppmättes till 16-17%.

Risk för mikrobiell tillväxt föreligger vid en fuktkvot på 17% och rötskador >28%.
