# Besiktningsprotokoll

Anticimex Försäkringsbesiktning i samarbete med Fastighetsbyrån

| Fastighetsbeteckning:<br>Jagaren 22 | |

| Besiktningsdatum:<br>2026-01-26 | Protokollnummer:<br>69520445 |

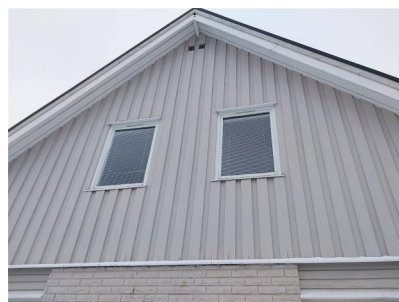
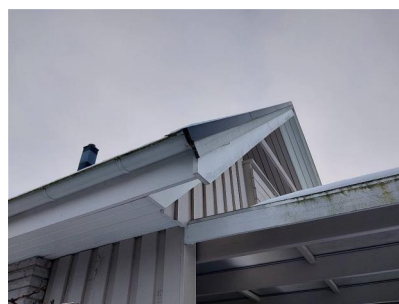
Fasadpanelen och utvändiga trädetaljer såsom vindskivor är i behov av målning/underhåll.

Fasadbeklädnad och träkonstruktioner där målningsbehov finns riskerar att få fukt- och rötskador på grund av sämre vattenavvisande förmåga. För att öka livslängden på fasadbeklädnaden rekommenderas målning och underhåll.

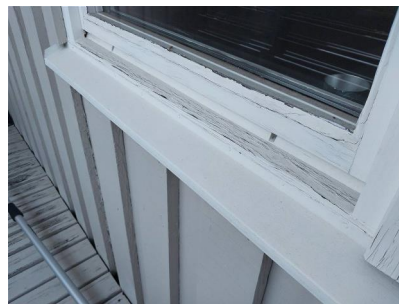
Fönster har färgsläpp och torrsprickor.

Fönsterbågar och fönsterkarmar där målningsbehov finns riskerar att få fukt- och rötskador på grund av sämre vattenavvisande förmåga. För att öka livslängden på fönster rekommenderas målning och underhåll.

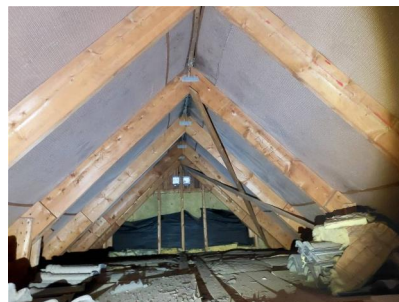
Underlagstaket består av träfiberskivor.

Eftersom underlagstaket består av träfiberskivor utan yttre täckning av papp under takbeklädnaden, finns risk vid ogynnsam väderlek att regnvatten/snö tränger in i skivskarvar med läckage på vindsutrymmet som följd. Med tiden kan även träfiberskivorna drabbas av fuktskador.

Mindre fuktfläckar noterades på underlagstaket, bedöms vara i normal omfattning med tanke på takets ålder. Ljusinsläpp noterades vidnock vilket tyder på mindre otätheter. Vid ogynnsam väderlek finns risk för inträngande vatten med fuktskador som möjlig följd.

Vinden är besiktad från invändig lucka. Landgång finns inte vilket rekommenderas att monteras. Vid kontroll av åtkomliga delar av vinden uppmättes fuktvärden under kritisk fuktnivå för mikrobiell tillväxt, fuktkvoten i underlagstak/takbjälkar uppmättes till 12%.

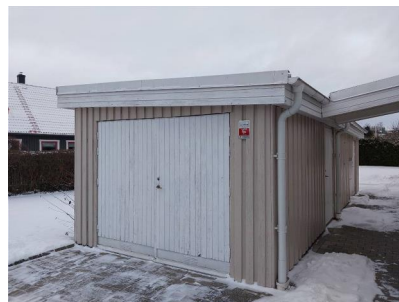
Yttre trädetaljer, fasadpanel, garageport och dörrar är i behov av målning/underhåll. Mindre rötskador noterades på garageportar.

Fasadbeklädnad och träkonstruktioner där målningsbehov finns riskerar att få fukt- och rötskador på grund av sämre vattenavvisande förmåga. För att öka livslängden på dessa delar rekommenderas målning och underhåll. I samband med målning/underhåll bör skadade delar bytas ut efter behov.

Växtlighet finns intill byggnaden på baksidan vilken rekommenderas att hålla borta från byggnaden.
