**Fastighetsuppgifter**

Mården 60

Vesslegatan 2

| Uppdragsnummer | O30456 |

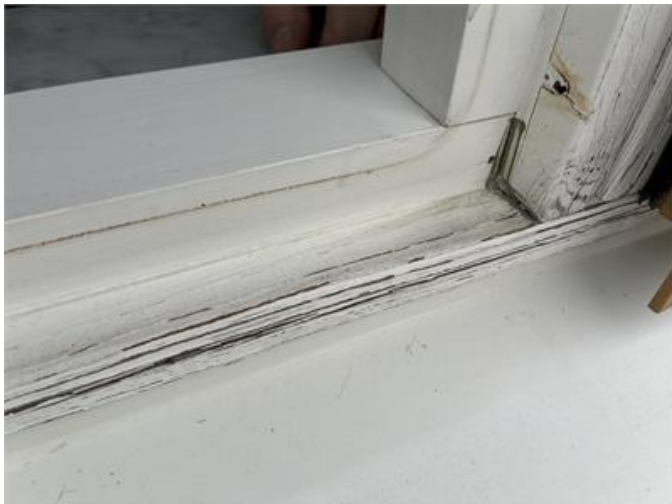
| Besiktningsresultat | | | | | |
|---|---|---|---|---|---|
| Fönster | | X | | | Fönsterkarmar har begynnande underhåll och målningsbehov på sida åt söder. Se kommentar/riskanalys. |

Fönster: Fönsterkarmar har begynnande underhåll och målningsbehov på sida åt söder.

Fönster med behov av underhåll/målning riskerar att drabbas av fukt- och rötskador.

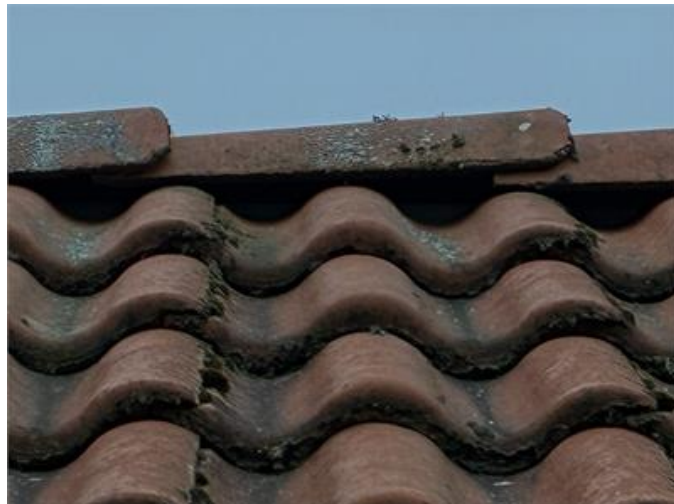
| Besiktningsresultat | | | | | |
|---|---|---|---|---|---|
| Tak | | X | | | Nocktätning finns ej. Begynnande mosspåväxt finns på takpannor. Se kommentar/riskanalys. Takpannor ej spikade runt om. Tak besiktigt okulärt från Stege/takfot. |

Tak: Nocktätning finns ej. Begynnande mosspåväxt finns på takpannor.

Nocktätning rekommenderas för att minska fuktinträngning vianocken och därmed minskad fuktbelastningen på papp och läkt.
