# Besiktningsprotokoll

Anticimex Försäkringsbesiktning i samarbete med Fastighetsbyrån

| Fastighetsbeteckning:<br>Syrenen 9 | |
| Fastighetsadress:<br>Lillvägen 1b | |

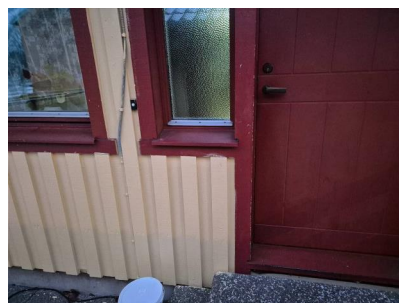
Vissa trädetaljer har målning/underhållsbehov, färgsläpp förekommer.

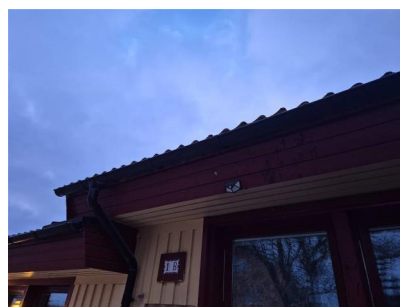
Äldre hängrännor/stuprör med färgsläpp förekommer.

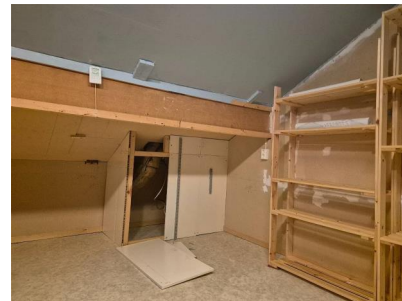
Vid kontroll av vinden uppmättes fuktvärden under kritisk fuktnivå för mikrobiell tillväxt och en normal lukt upplevdes. Svikt/ojämnheter förekommer i golv.

Fuktkvoten i takbjälkar uppmättes till mellan 8-9%. Det finns risk för mikrobiell tillväxt om den relativa fuktigheten (RF) i den omgivande luften är över 75 %. I furuvirke motsvarar det en fuktkvot (FK) på 17 %.

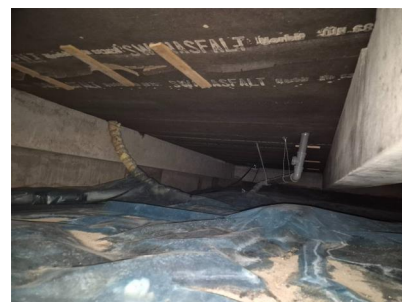
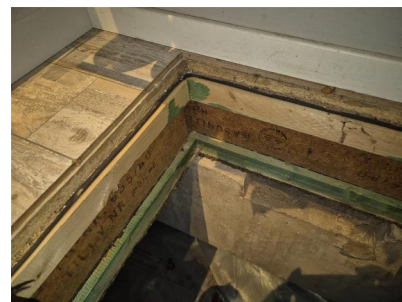
Krypgrund är en riskkonstruktion. Marken är fuktpåverkad på vissa ställen samt att plastfolie saknas på mindre delar av markytan. Träskyddsbehandlat virke noterades i inspektionslucka i golv.

Konstruktionen består av träbjälklag med trossbotten av asfaboardskivor.

Fuktkvoter uppmättes i regel till mellan 10-12%. Det finns risk för mikrobiell tillväxt om den relativa fuktigheten (RF) i den omgivande luften är över 75 %. I furuvirke motsvarar det en fuktkvot (FK) på 17 %.

Uteluftsventilerade krypgrunder med bjälklag av organiskt material har ofta fuktskador på grund av naturlig fuktpåverkan. Detta kan resultera i mikrobiella skador (angrepp av mikroorganismer) och, i värsta fall, rötskador. Mikrobiell lukt kan då spridas till boendemiljön. Träskyddsbehandlat virke kan avge kemisk lukt som kan spridas till boendemiljön.

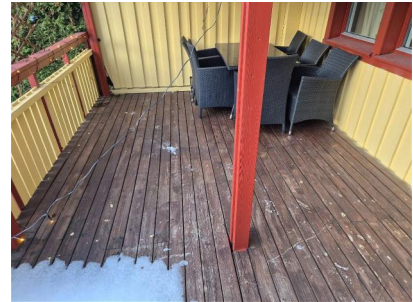
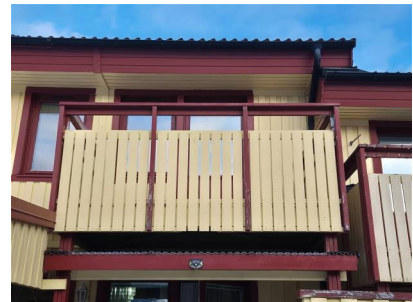
Svikt/ojämnheter förekommer i äldre altangolv.

Vissa träkonstruktioner/trädetaljer är i behov av målning/underhåll, färgsläpp förekommer.

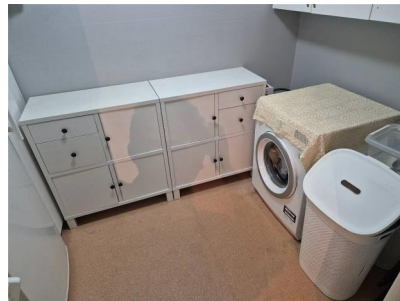
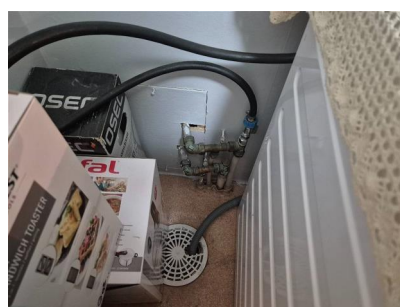
Våutrymmet har äldre yt-/tätskikt. Rörgenomföringar noterades i golv, äldre golvbrunn förekommer i utrymmet som var svåråtkomlig vid besiktningstillfället.

Eftersom funktionen, som innebär att ytskiktet/tätskiktet ska vara vattentätt, kan vara nedsatt finns en ökad risk att vatten tränger igenom ytskiktet/tätskiktet med vattenskador i omkringliggande konstruktioner som följd.

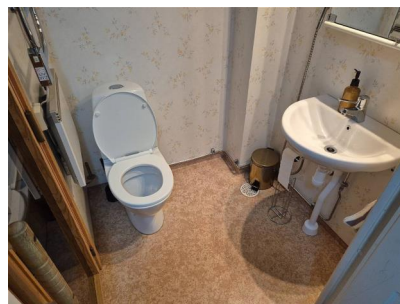
Våutrymmet har äldre yt-/tätskikt. Vissa hålligheter/otätheter förekommer i väggar.

Eftersom funktionen, som innebär att ytskiktet/tätskiktet ska vara vattentätt, kan vara nedsatt finns en ökad risk att vatten tränger igenom ytskiktet/tätskiktet med vattenskador i omkringliggande konstruktioner som följd.
