Besiktningssprotokoll

Anticimex Försäkringsbesiktning i samarbete med Fastighetsbyrån

Fastighetsbeteckning: Torpa-Kärra 8:79	
Fastighetsadress: Kärravägen 22	
Postnummer: 432 95	Ort: Varberg

Besiktningdatum: 2026-01-29	Protokollnummer: 69454058
Temperatur: -6 °C	Väderlek: Molnigt
Tekniker: Martin Bystedt	
E-post: martin.bystedt@Anticimex.se	
Kontor: Halmstad	
Närvarande: Fastighetsägaren

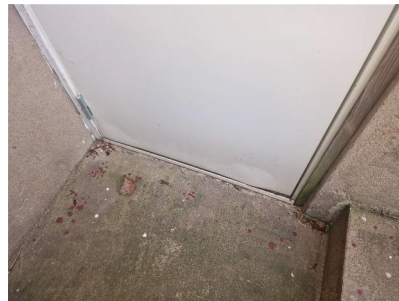
Ytterdörr till källaren saknar tröskelbleck samt är deformerad i nederkant.

Det rekommenderas att kontakt tas med fackman för kontroll av orsak och omfattning av de skador/brister som noterats samt bedömning av eventuella åtgärder.

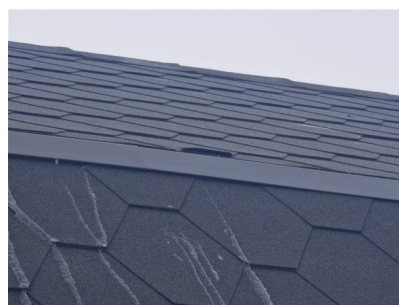
Enstaka shingelplattor glipar något i nederkant.

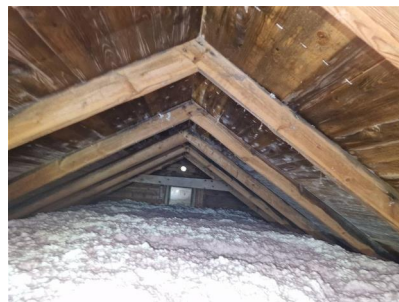
Utrymmet har endast besiktigats från vindsluckan då landgångar saknas. Rimfrost och missfärgningar/mikrobiell påväxt noterades lokalt på underlagstaket. Vindsluckan är inte lufttät.

Vid fuktkvotsmätning i underlagstaket som gick att nås från luckan uppmättes fuktkvoten till mellan 24-25 %.

Risk för mikrobiell tillväxt föreligger om den relativa fuktigheten (RF) i den omgivande luften är över 75 % vilket i gran- och furuvirke motsvarar en fuktkvot (FK) på ca 17 %. Vid en långvarig fuktkvot på >28 % finns risk för rötskador.

Det rekommenderas att hela utrymmet görs tillgänglig och att en fördjupad undersökning utförs för att kontrollera orsak till och omfattning av de fuktrelaterade skador som noterats samt för att upptäcka andra eventuella skador/brister.

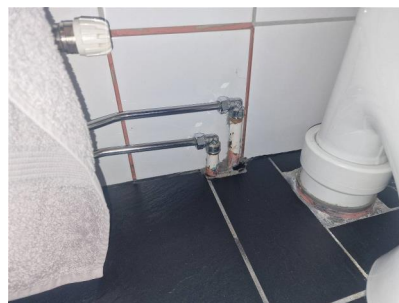
- ⚠ Rörgenomföringar finns i golvet samt att vissa är placerade för nära vägg. Lokalt bristfälligt utfört golvfall. Golvbrunnarna är inte utbytta vid reovering samt har förhöjningsring. Golvbrunnen intill kommoden är placerad för nära vägg. Golvbrunnsmanschetten i golvbrunnarna går bitvis inte ner bakom klämringen.

Bristerna avviker från då gällande branschregler och medför att vatten kan tränga in i omkringliggande konstruktioner med fuktrelaterade skador som möjlig följd. Om dessa regler och anvisningar inte följs och en skada inträffar riskerar man att få nedsatt eller utebliven skadeersättning från sitt försäkringsbolag.

Vid fuktindikering i utrymmet noterades inga förhöjda fuktindikationer.

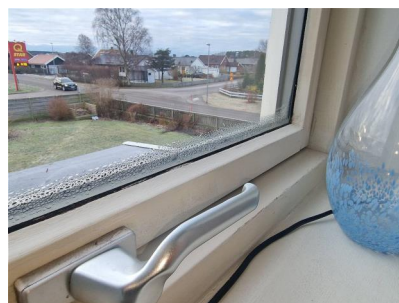
Kondens finns på insidan av fönster.

Kondensspår på fönstrens insida tyder på att bostadens allmänventilation är bristfällig. Observera att besiktning av bostadens ventilationssystem inte har ingått i uppdraget.

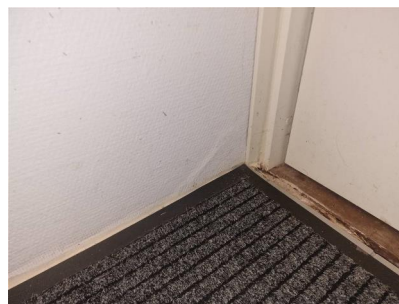
Deformationer noterades i nederkant av den uppreglade väggen mot ytterdörren.

Vid fuktindikering mot deformationerna noterades förhöjda fuktindikationer.

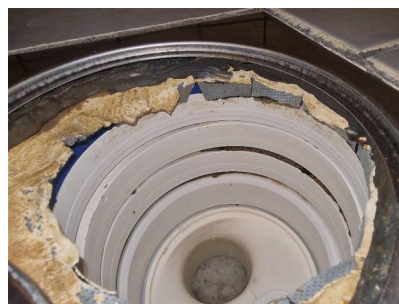
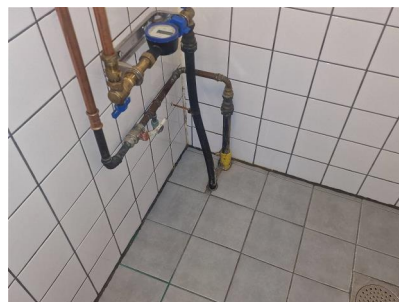
⚠ Golvbrunnsmanschetten är felaktigt monterad.
Flertalet förhöjningsringar finns i golvbrunnen.
Rör genomföringar finns i golvet.
Sprickor finns lokalt i kakelplattor.

Vid fuktindikering i utrymmet noterades inga onormalt förhöjda fuktindikationer.
