# Besiktningsprotokoll

Anticimex Försäkringsbesiktning i samarbete med Fastighetsbyrån

| Fastighetsadress:<br>Lindblads Väg 10 | |

| Besiktningsdatum:<br>2026-01-30 | Protokollnummer:<br>69516131 |

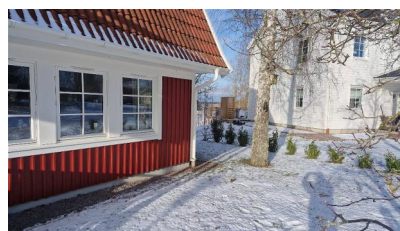
En björk växer för nära huset till höger mot framsidan.

Trädets rötter kan skada grundmuren och sätta dräneringsledningen ur funktion.

Området närmast huset rekommenderas att vara fritt från växtlighet.

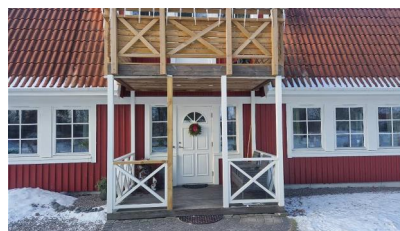
De delar som bytts ut har ej målats.

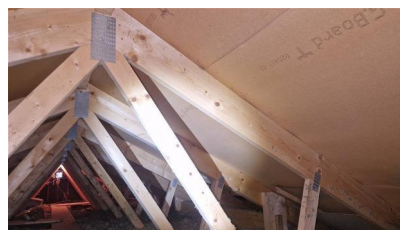
Underlagstaket består av behandlade masonitskivor.

Eftersom underlagstaket består av oljehärdad masonit utan yttre täckning av papp under takbeklädningen, finns risk vid ogynnsam väderlek att regnvatten/snö tränger in i skivskarvar med läckage på vindsutrymmet som följd. Med tiden kan även träfiberskivorna drabbas av fuktskador.

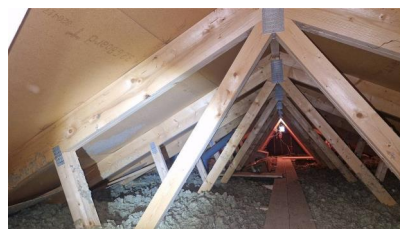
Vid kontroll av vinden uppmättes fuktvärden under kritisk fuktnivå för mikrobiell tillväxt.

Fuktkvoten i takbjälkar uppmättes till 11%.

Risk för mikrobiell påväxt föreligger om fuktkvoten överstiger 17%.

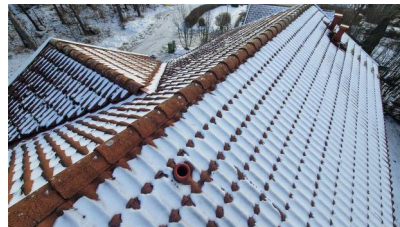
Mindre mängd mossor noteras på takpannor.

Taket är besiktat från takstege och mark.

När snön smält är det viktigt att kontrollera så att pannorna är hela och ligger korrekt.

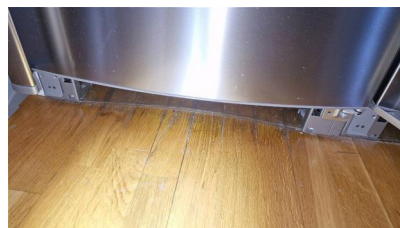
Golvet fuktskadat framför och under kylskåp. Detta såg ut på samma sätt när nuvarande ägare köpte huset.

Ingen förhöjd indikation av fukt vid besiktningstillfället.

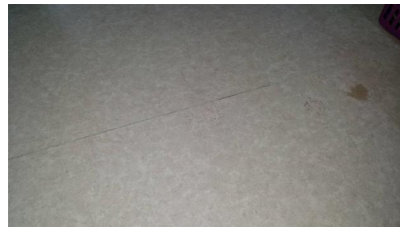
Mattan spricker isär vid svetsad skarv mitt på golvet.

Rekommenderas att kontakta mattläggare för kontroll och åtgärd.

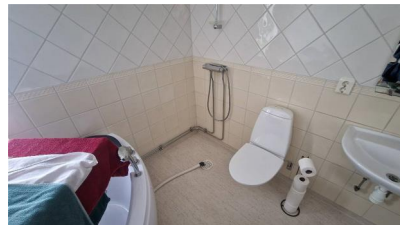
Fuktindikering i utrymmet gav inga förhöjda fuktindikationer.

Golvbrunnen är placerad vid blandare, utrymmet avsett för dusch.

Vid nyttjande av badkar rekommenderas att skydda fönster från vattenbegjutning.

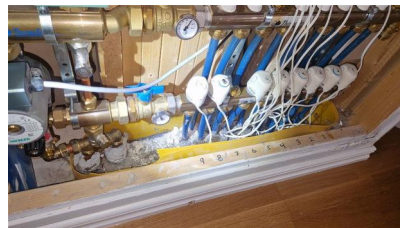
Det är tätat runt rör genomföringar och läckageindikering finns.

Rören kommer upp nära varandra och det kan vara svårt att få det helt tätt.

Jag rekommenderar att ett vattenlarm monteras i skåpet för att tidigt upptäcka eventuella läckage.

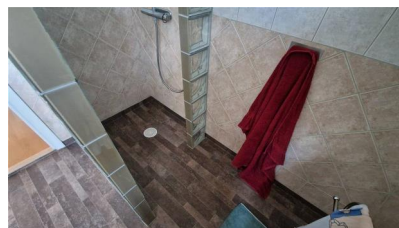
Vid renovering av utrymmet byttes golvmatta och golvbrunn, kakel och tätskikt bakom byttes inte. Risk finns därför att man inte kunnat täta golvmattan och tätskikt i vägg ordentligt där de svetsades ihop.

Detta skulle kunna leda till fuktskador i konstruktionen, rekommenderas att hålla svetsad skarv under uppsikt.  
Fuktindikering i utrymmet gav inga förhöjda fuktindikationer.

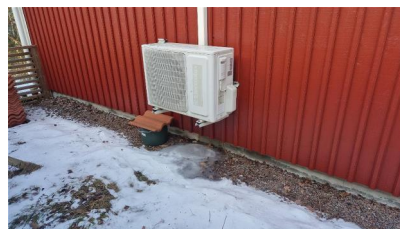
Kondensvatten från luftvärmepumpens utedel leds inte bort från husgrunden.

Detta medför ökad risk för att vatten tränger in i anslutande konstruktioner, vilket i sin tur kan leda till fuktrelaterade skador. Observera att besiktning av byggnadens värmesystem eller värmepumpen inte har ingått i uppdraget.

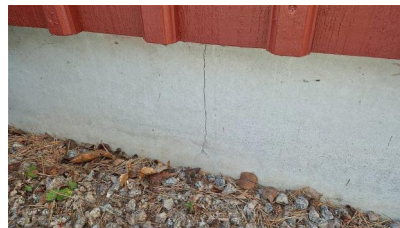
Mindre sprickor finns i sockel.

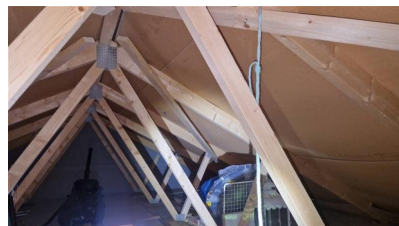
Underlagstaket består av behandlade masonitskivor.

Eftersom underlagstaket består av oljehärdad masonit utan yttre täckning av papp under takbeklädningen, finns risk vid ogynnsam väderlek att regnvatten/snö tränger in i skivskarvar med läckage på vindsutrymmet som följd. Med tiden kan även träfiberskivorna drabbas av fuktskador.

Vid kontroll av vinden uppmättes fuktvärden under kritisk fuktnivå för mikrobiell tillväxt.

Fuktkvoten i takbjälkar uppmättes till 12%.
