**Fastighetsuppgifter**

Salvian 15

Plåtslagaregatan 9

| Besiktningsföretag | OBM Besiktning Bohuslän AB |

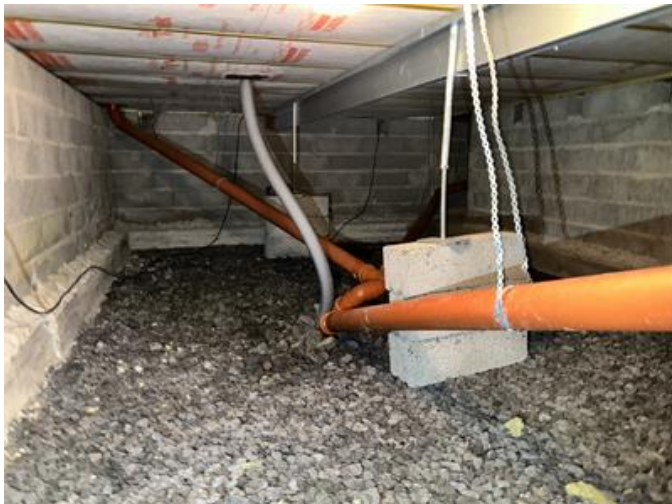
| Besiktningsresultat | | | | | |
|---|---|---|---|---|---|
| Krypgrund | | | x | | Krypgrunder är generellt ansett som riskkonstruktion för fuktskador.<br>Fuktig syll främst norrsidan.<br>Fuktvärden över gränsvärde uppmättes i bjälklaget.<br>Se kommentar/riskanalys samt bilaga "Kontroll av konstruktion". |

Krypgrund: Översiktsbild sektion 1.

Krypgrunder är generellt ansett som en riskkonstruktion för fuktskador. På grund av förhöjd fuktstatus, dels orsakad av fuktvandring från marken och dels orsakad av uteluft som släpps in i grunden (främst under den varma tiden av året), kan fuktskador/mikrobiell tillväxt med negativ inverkan på såväl byggnaden som inomhusmiljön uppstå. Det rekommenderas att denna besiktning kompletteras med en fördjupad undersökning med viss friläggning för att utreda orsaken till samt omfattningen av de fuktrelaterade skadorna/bristerna. En sådan utredning resulterar oftast i ett åtgärdsförslag, vanligt är att installation av krypgrundsavfuktare (adsorptionsavfuktare) rekommenderas i kombination med eventuella andra åtgärder.

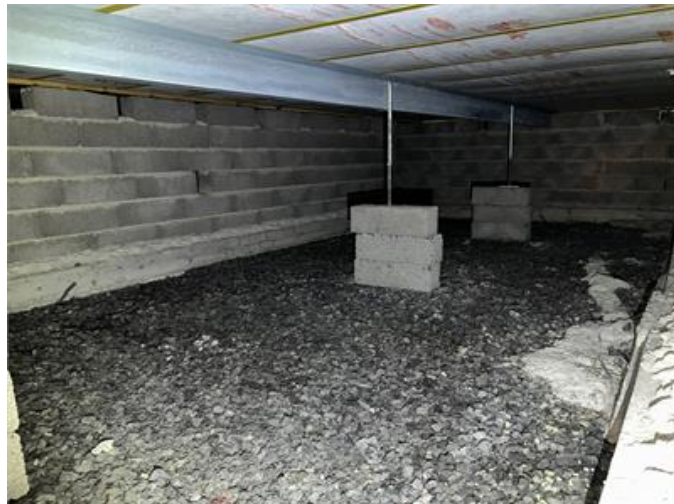
Krypgrund: Översiktsbild sektion 2.

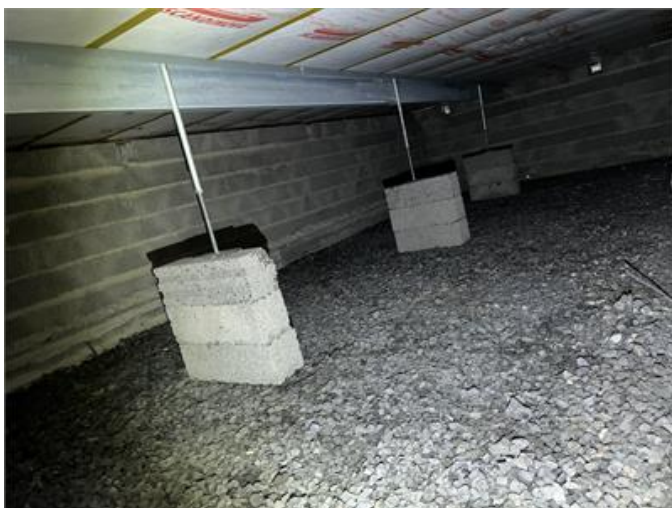
Krypgrund: Översiktsbild sektion 3.

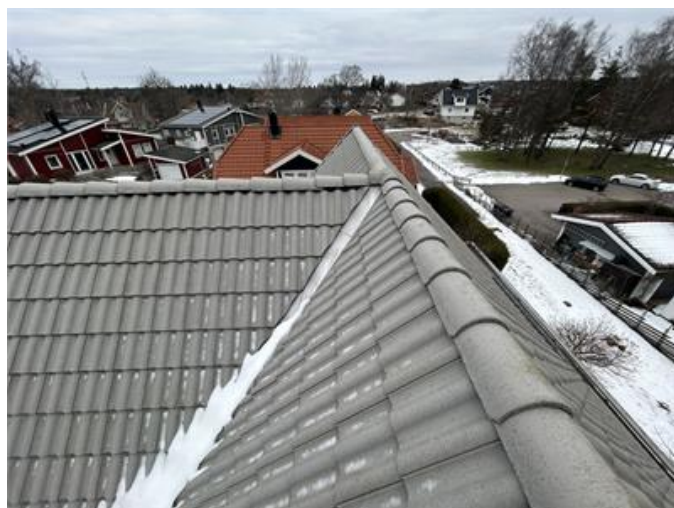
| Besiktningsresultat | | | | | |
|---|---|---|---|---|---|
| Tak | | x | | | Underlagstaket består av träfiberskivor utan yttre täckning av papp.<br>Se kommentar/riskanalys. |

Då underlagstaket består av träfiberskivor utan yttre täckning av papp finns risk att regn/snö tränger in i skarvar och andra otätheter vid ogynnsam väderlek och orsaka fuktrelaterade skador på skivorna och i värsta fall vidare ner i konstruktionen. Det är därmed extra viktigt att löpande kontrollera att takpannorna är hela och ligger rätt.

Tak: Översiktsbild.

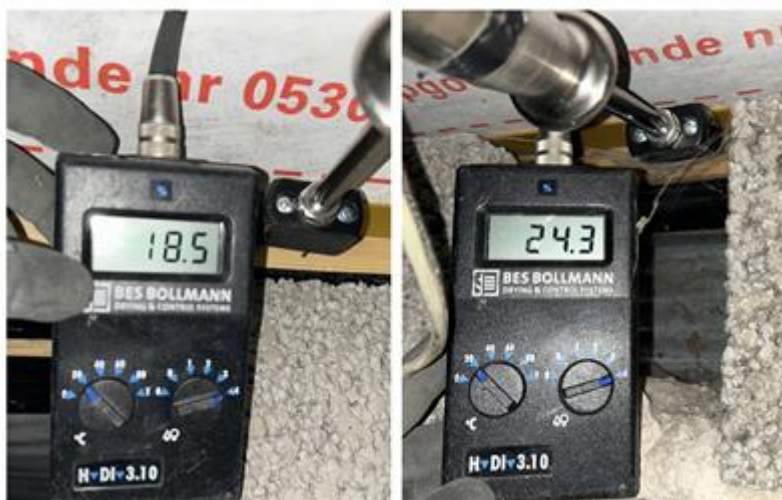
Fuktig syll noteras främst norrsidan.  
Fuktig makadam på marken.

Kontroll av konstruktionen utfördes genom stickprovsmässig fuktmätning i syll och golvreglar.  
Fuktvärden över gränsvärde för mikrobiell tillväxt uppmättes. Fuktkvoten i uppmättes till 18-25%.  
Risk för mikrobiell tillväxt föreligger vid en fuktkvot på 17% och rötskador >28%.

Krypgrunder är generellt ansett som en riskkonstruktion för fuktskador. På grund av förhöjd fuktstatus, dels orsakad av fuktvandring från marken och dels orsakad av uteluft som släpps in i grunden (främst under den varma tiden av året), kan fuktskador/mikrobiell tillväxt med negativ inverkan på såväl byggnaden som inomhusmiljön uppstå. Det rekommenderas att denna besiktning kompletteras med en fördjupad undersökning med viss friläggning för att utreda orsaken till samt omfattningen av de fuktelaterade skadorna/bristerna. En sådan utredning resulterar oftast i ett åtgärdsförslag, vanligt är att installation av krypgrundsavfuktare (adsorptionsavfuktare) rekommenderas i kombination med eventuella andra åtgärder.
