# Besiktningsprotokoll

Anticimex Försäkringsbesiktning i samarbete med Fastighetsbyrån

| Fastighetsadress:<br>Skomakaregatan 5 | |

| Besiktningsdatum:<br>2026-01-27 | Protokollnummer:<br>69520972 |

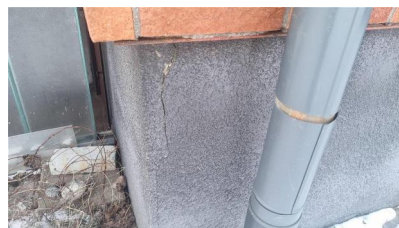
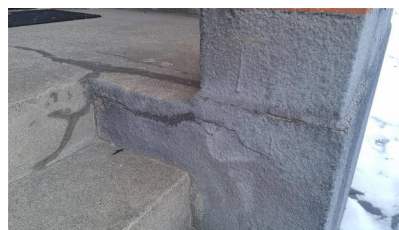
#### Utvändigt / Sockel

Sprickor finns i sockel och i entrétrapp.

Dessa bedöms inte ha lett till bakomliggande skador.

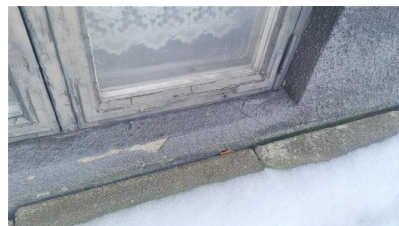
### Utvändigt / Fönster

Källarfönster samt fönster på den inredda vinden är i behov av målning/underhåll och mindre färgsläpp finns på plåtdetaljer.

Fönsterbågar och fönsterkarmar där målningsbehov finns riskerar att få fukt- och rötskador på grund av sämre vattenavvisande förmåga.

För att öka livslängden på fönster rekommenderas målning och underhåll.

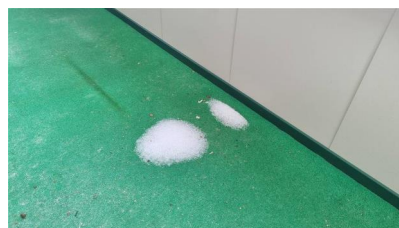
### Utvändigt / Balkong framsida

Lokala otätheter finns vidnock på glastak då yrsnö kommit in och bör tätas.

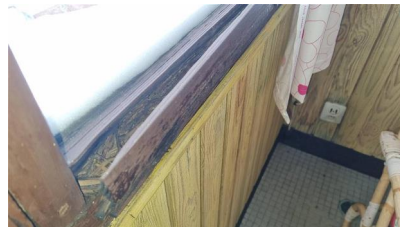
### Utvändigt / Balkong baksida

Rötskador finns i fönsterkarm.

Rötskadorna kan bero på olika saker, exempelvis bristfälligt underhåll, bakfall på fönsterbleck, målning, skruvar och beslag etc.

Jag rekommenderar en fördjupad undersökning för att bedöma orsak och omfattning då bakomliggande skador kan finnas.

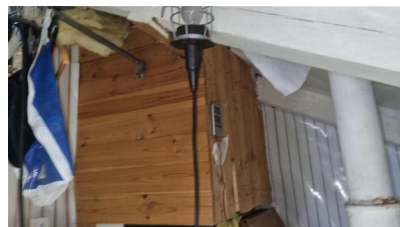
### Utvändigt / Vind

- Expansionskärl finns installerad på vind.

Expansionskärl som är i bruk på vinden är olämpligt placerat då ett läckage kan leda till att vatten rinner ut i omkringliggande konstruktioner med fuktskador som följd.

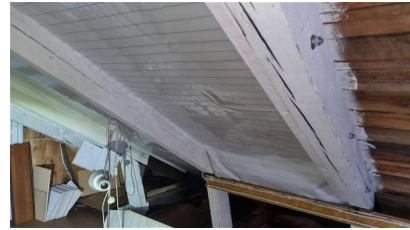
- Vid kontroll av vinden uppmättes fuktvärden under kritisk fuktnivå för mikrobiell tillväxt och en normal lukt upplevdes. Notera att delar av underlagstaket är täckt med plast och har inte kunnat besiktigats i sin helhet.

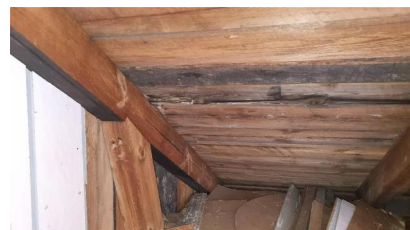
### Utvändigt / Sidovind

Underlagstaket har lokala fuktfläckar.

Fuktfläckar kan bero på olika saker, och kan vara ett tecken på en tidigare eller ett pågående läckage.

Jag rekommenderar en fördjupad undersökning för att bedöma orsak och omfattning av fläckarna.

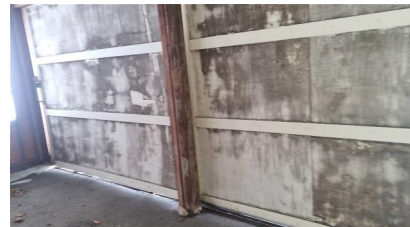
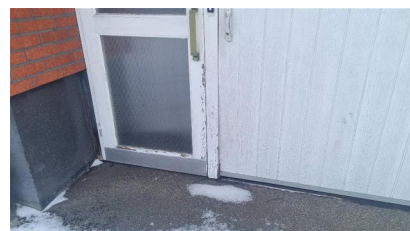
### Utvändigt / Carport/garage

Mikrobiell påväxt/missfärgningar finns på portar och ett mindre underhållsbehov finns på dörr och portar.

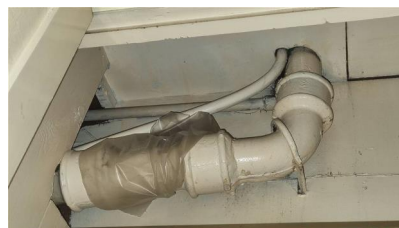
### Hela huset / Allmänt

- Avloppsledningar av gjutjärn är rostiga och tappvattnet är missfärgat.

Jag rekommenderar en kontakt med en rörmokare för en fördjupad undersökning för att bedöma orsak och omfattning samt en åtgärd av både avloppstammar och vattenledningar.

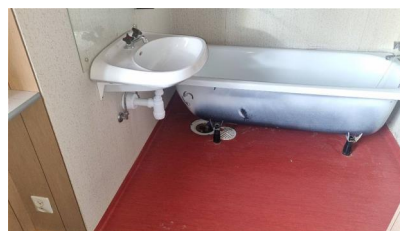
### Entréplan / Dusch

- Utrymmet är i behov av renovering.
- Golvbrunn av gjutjärn är rostangripen.
- Otäta väggskarvar finns.
- Frånluftsventilation saknas.

Utrymmet är äldre och har passerat tiden för sin tekniska livslängd.

Kontakta en behörig våtrumsentreprenör för en renovering. I samband med renoveringen bör omkringliggande konstruktioner kontrolleras för att upptäcka eventuella följdskador.

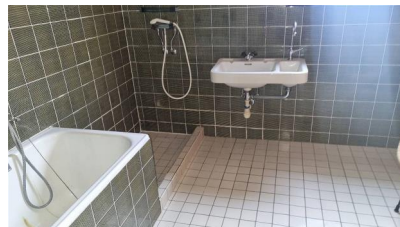
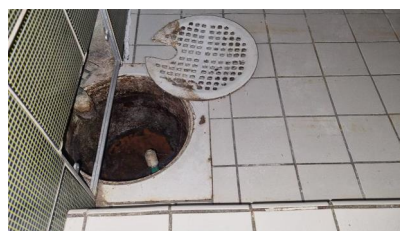
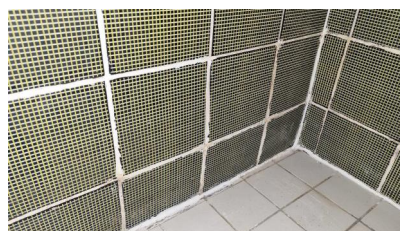
### Övre plan / Badrum och dusch

- Utrymmet är i behov av renovering.
- Golvbrunn av gjutjärn är rostangripen.
- Lokala bomljud finns på kakelplattor.
- Frånluftsventilation saknas.

Utrymmet är äldre och har passerat tiden för sin tekniska livslängd.

Kontakta en behörig våtrumsentreprenör för en renovering. I samband med renoveringen bör omkringliggande konstruktioner kontrolleras för att upptäcka eventuella följdskador.

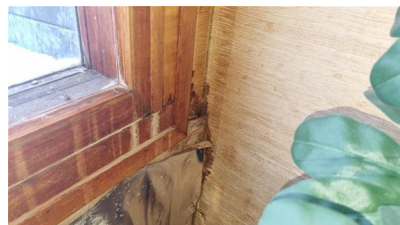
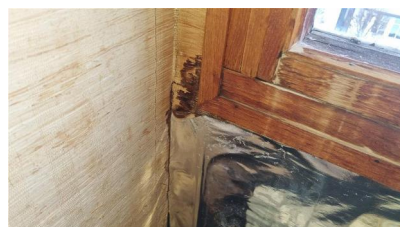
### Inredd vind / Allrum

Vägg har fuktfläckar intill fönsterna.

Fuktfläckar kan bero på olika saker, och kan vara ett tecken på en tidigare eller en pågående fuktskada.

Jag rekommenderar en fördjupad undersökning för att bedöma orsak och omfattning fläckarna.

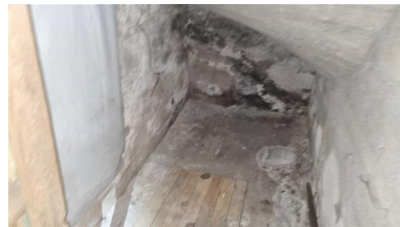
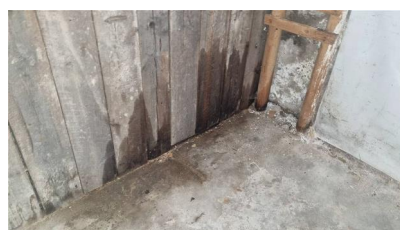
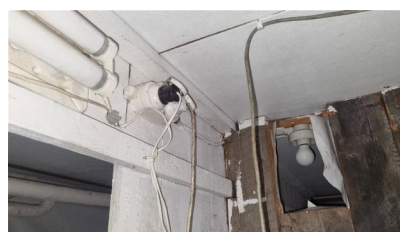
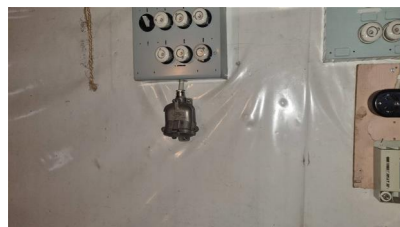
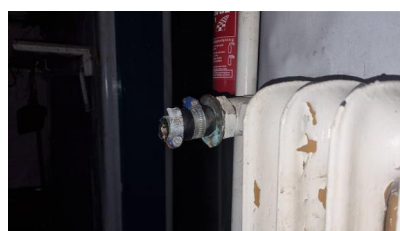
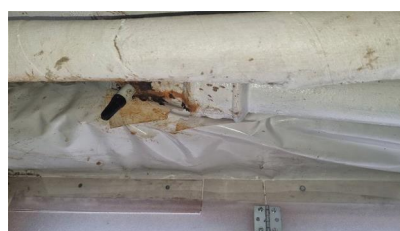
## Källarplan / Allmänt

- En avvikande lukt känns vid inträdet till källaren.
- Mikrobiell påväxt finns på ytterväggar.
- Puts och färg släpper från väggar (notera att väggarna är klädda med plastfolie).
- Det utvändiga fuktskyddet och dräneringsledningarna är äldre.
- Fuktpåslag finns på trädetaljer som är i direkt kontakt med betongplattan.
- Uppenbara brister finns på elledningarna och 3-fasuttag i metall finns.
- Provisorisk termostat finns på radiator.
- Avloppsstammar har rostpåslag.

Med anledning av ovanstående noteringar rekommenderar jag att en fördjupad undersökning utförs för att bedöma orsak och omfattning.
