# Besiktningsprotokoll

Anticimex Försäkringsbesiktning i samarbete med Fastighetsbyrån

| Fastighetsadress:<br>Andrégatan 15 | |

| Besiktningsdatum:<br>2026-01-30 | Protokollnummer:<br>69525439 |

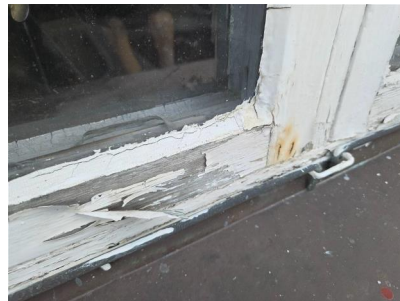
Fönster och dörrar är i behov av målning/underhåll då kitt- och färgsläpp noterades.

Fönster och dörrar där målnings- och underhållsbehov finns riskerar att få fukt- och rötskador på grund av sämre vattenavvisande förmåga.

Ett fönsterglas åt söder har spruckit.

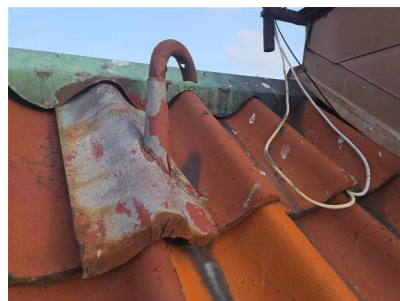
Yttertaket bedöms vara äldre.  
Enstaka takpannor är kantstötta/spruckna.  
Rost och färgsläpp finns från plåtdetaljer.

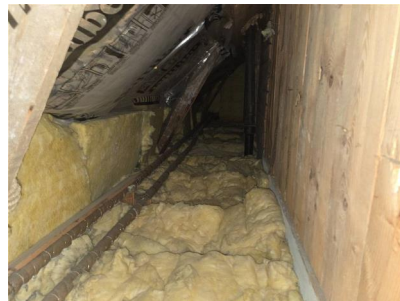
Vindsluckan är inte lufttät.  
Inspektionen av utrymmet är begränsad då det inte finns någon landgång.  
Vindsutrymmet är parallelltaksisolerat vilket gör att yttertaketets insida inte går att inspektera.

Det rekommenderas att en kompletterande besiktning utförs när hela vindsutrymmet är tillgängligt.

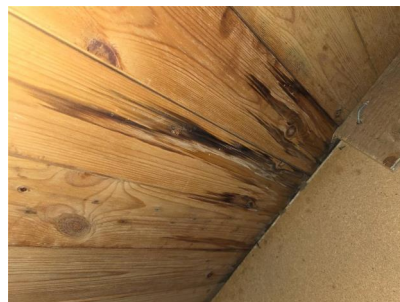
Missfärgningar finns lokalt på underlagstaket.  
Vid fuktindikering mot missfärgningarna noterades delvis förhöjda fuktindikationer.

Det rekommenderas att kontakt tas med fackman för kontroll av orsak till och omfattning av de missfärgningar som noterats samt för bedömning av lämpliga åtgärder.

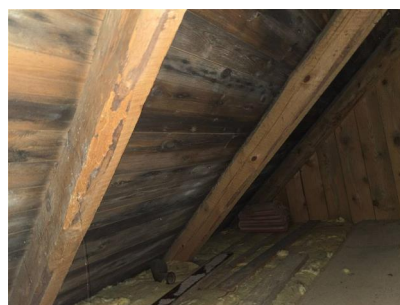
Mikrobiell påväxt/konvektionsskador finns på underlagstaket.  
Fuktkvoten mättes på yttertaketets insida till mellan 12-14 %.

Det finns risk för mikrobiell tillväxt om den relativa fuktigheten (RF) i luften är över 75 %, vilket i gran- och furuvirke motsvarar en fuktkvot (FK) på ca 17 %.

Detta kan vara ett tecken på att vinden tillförs fukt inifrån bostaden.  
Observera att besiktning av bostadens ventilationssystem inte har ingått i uppdraget.

För att komma tillrätta med detta kan fukttillförseln inifrån bostaden behöva minskas. Det kan göras genom att ventilationen i bostaden förbättras samt att eventuella otätheter i vindsbjälklaget (tak-/väggvinklar, taklucka med mera) tätas. Läs Anticimex faktablad om ouppvärmda vindsutrymmen för tips och råd.

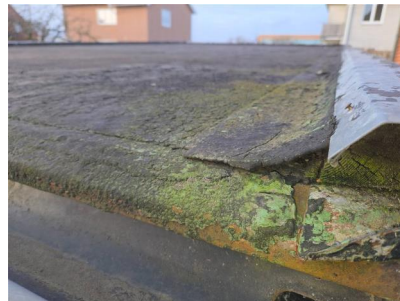
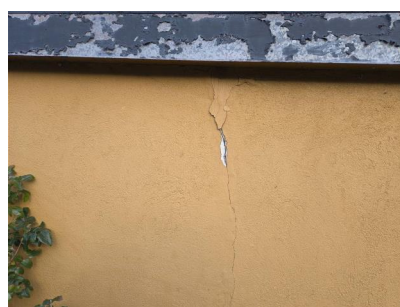
Papptaket är äldre och otätheter noterades.  
En genomgående spricka finns i fasaden åt söder.  
Enstaka växter finns intill fasaden åt söder.  
Garageporten är formförändrad och färgsläpp finns.

Färgsläpp finns från plåtdetaljer och fasaden samt noterades putssläpp.

Det rekommenderas att kontakt tas med fackman för kontroll av orsak till och omfattning av de skador/brister som noterats samt för bedömning av lämpliga åtgärder.

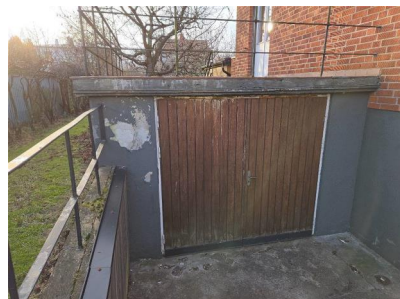
Puts- och färgsläpp finns från fasaden.  
Rost och färgsläpp förekommer från plåtdetaljer.  
Garageporten kärvar.

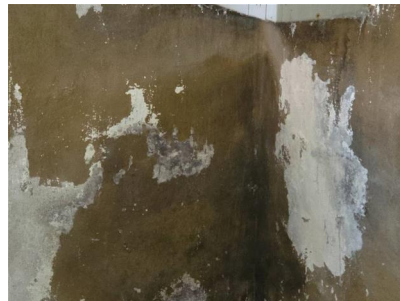
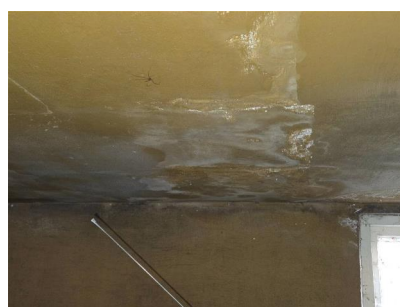
En avvikande lukt upplevs i garaget.

Puts och färgsläpp finns från grundmuren samt noterades saltutfällningar i takets betongvalv.

För att kontrollera orsaken till och omfattningen av de skador/brister som noterats rekommenderas att en fördjupad undersökning utförs.

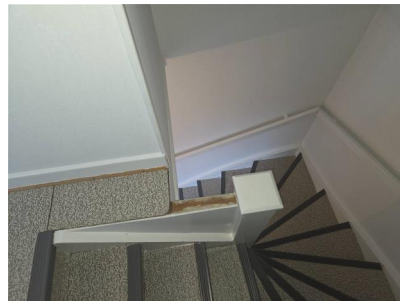
Längst upp i trapphuset saknas trappräcke.

Det finns ökad risk för personskada.

Kopplingsdosa saknar skyddslock.

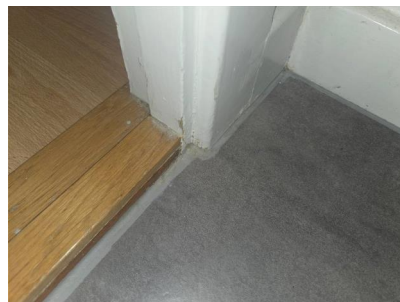
Golvmattan saknar uppvik mot väggarna.

Bristen medför att vatten kan tränga in i omkringliggande konstruktioner med fuktrelaterade skador som möjlig följd.

Vid fuktindikering som utfördes i utrymmet noterades inga förhöjda fuktindikationer.

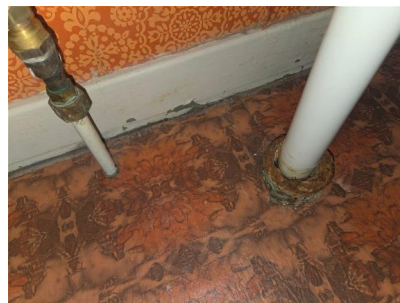
Ytskiktet är äldre.

Golvets plastmatta sitter löst och är otät intill rörgenomföringar samt mot golv-/väggvinkeln.

Bristerna medför att vatten kan tränga in i omkringliggande konstruktioner med fuktrelaterade skador som möjlig följd.

Vid fuktindikering som utfördes i utrymmet noterades inga förhöjda fuktindikationer.

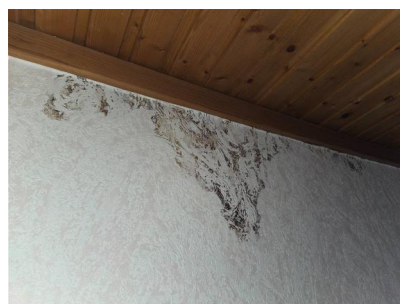
Missfärgningar finns lokalt på innerväggen.

Vid fuktindikering mot missfärgningarna noterades inga förhöjda fuktindikationer.

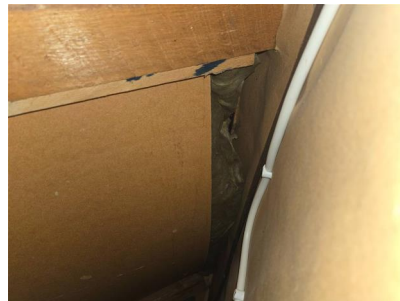
Det finns ingen synlig ångspärr/plastfolie i parallelltaket.

Det rekommenderas att kontakt tas med fackman för kontroll och bedömning av eventuella åtgärder.

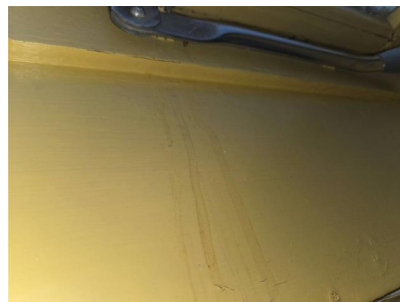
Rinnmärken noterades på takfönstrets karm.  
Vid fuktindikering mot rinnmärkena noterades inga förhöjda fuktindikationer.

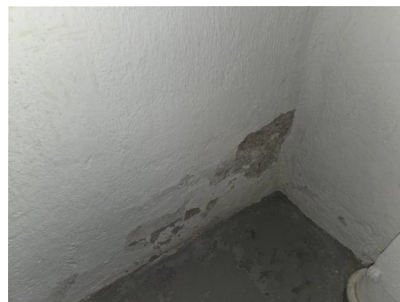
Källarens utvändiga fuktskydd är sedan byggnationen.  
Färgsläpp noterades från betongplattan.  
Puts- och färgsläpp finns på källarväggar med förhöjda fuktindikationer.

Puts- och färg som släppt från underlaget invändigt på källarytterväggarna är ett tecken på att källarens utvändiga fuktskydd inte längre fungerar tillfredsställande.

För att åtgärda detta måste källarens utvändiga fuktskydd förbättras. Läs Anticimex faktablad om källare för tips och råd.

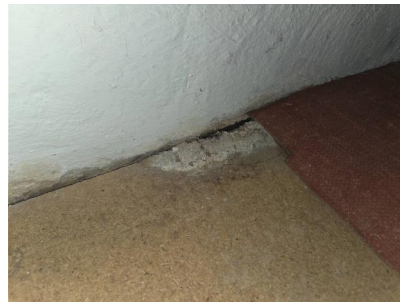
Enstaka påreglade väggar finns i verkstaden samt finns det spånskivor/uppreglat golv i hallen och torkrummet. En mikrobiell lukt upplevs från spånskivegolvet i torkrummet samt noterades lokalt mikrobiell påväxt på spånskivorna. Förhöjda fuktindikationer noterades mot den mikrobiella påväxten.

Gjutjärnsbrunnarna är rostiga. Enstaka sprickor finns i grundmuren.

Det rekommenderas att alla ångtäta och organiska material som finns monterade direkt mot källarväggarna och betongplattan rivs ut och bakomliggande ytor rengörs noggrant.

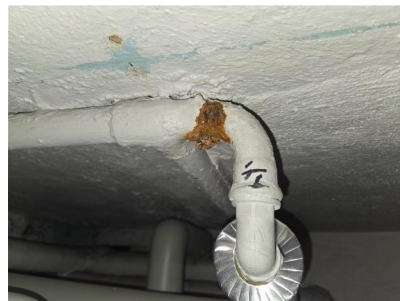
Rostangrepp noterades på rör.

Det rekommenderas att kontakt tas med fackman för bedömning av lämpliga åtgärder. Se även under punkt 1. Insamling av upplysningar och handlingar.
