# Besiktningsprotokoll

Anticimex Försäkringsbesiktning i samarbete med Fastighetsbyrån

| Fastighetsadress:<br>Berggårdsvägen 26 | |

| Besiktningsdatum:<br>2026-01-30 | Protokollnummer:<br>69491011 |

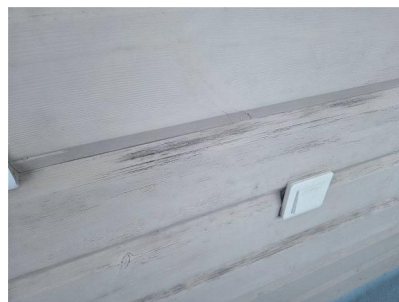
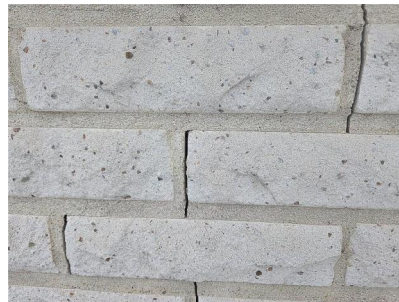
Mindre underhållsbehov kan noteras på träpanel vid balkong och södra sidan..

Sprickor förekommer i mindre omfattning på tegelfasad

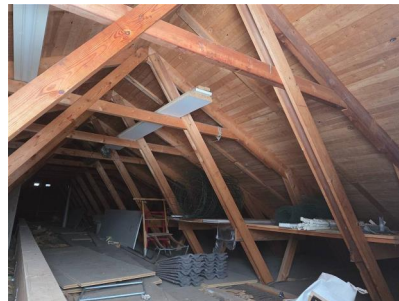
Vid kontroll av vinden uppmättes fuktvärden under kritisk fuktnivå för mikrobiell tillväxt och en normal lukt upplevdes. Underlagtak består av råspont och isoleringen är mineralull.

Fuktkvoten i underlagstak/takbjälkar uppmättes vid besiktningstillfället till ca 11 %.

Detta värde varierar dock under året beroende på årstid och utomhusklimat.

Risk för mikrobiell tillväxt föreligger om den relativa fuktigheten (RF) i den omgivande luften är över 75% vilket i furuvirke motsvarar en fuktkvot (FK) på 17%.

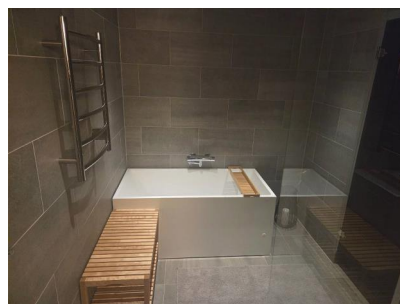
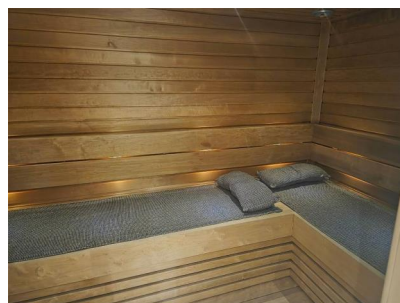
Kakel och klinkers  
Inget att notera

Normala fuktvärden indikerades mot klinker/kakel.

En viss fukt tränger alltid in bakom kakel/klinker via fogarna, detta är helt normalt och innebär inte att tätskiktet/ våtrumsisoleringen under kaklet/klinkern är bristfälligt eller ur funktion.

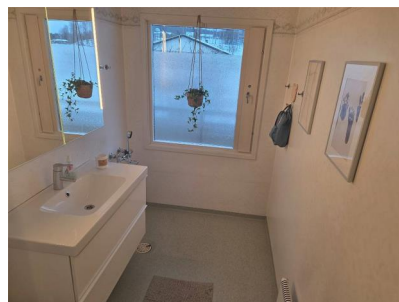
Plastmatta på golv och vägg  
Fönster placerat i våtzon

Fuktindikering i utrymmet gav inga förhöjda fuktindikationer.
