## Statusbesiktning vindar Bagaren Högbovägen 11 B Andersson

### 1. Besiktning av vindsutrymme

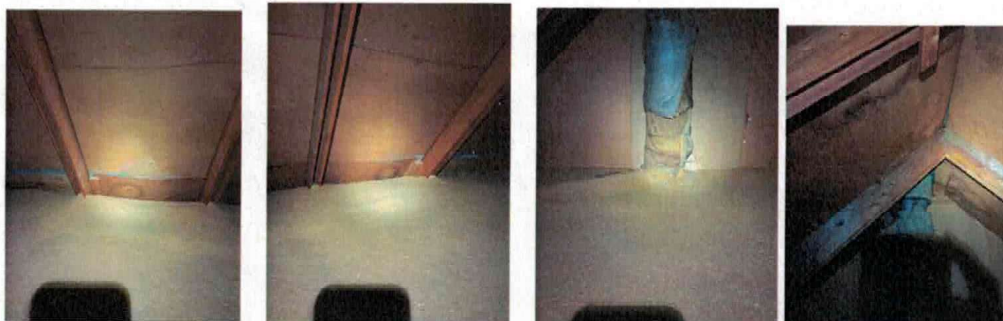
Vid besiktningen påträffades fuktrosor på masoniten från gammalt takläckage. På isoleringen nedanför ventilationshuven syns att det droppat från ett gammalt läckage.

Rimfrost på masoniten entré sidan av huset.

Rekommenderar att montera tätningslist i takluckan för att undvika varm fuktig luft att komma upp på vinden.
