# Besiktningsprotokoll

Anticimex Försäkringsbesiktning i samarbete med Fastighetsbyrån

| Fastighetsadress:<br>Norrby 166 | |

| Besiktningsdatum:<br>2026-01-29 | Protokollnummer:<br>69504451 |

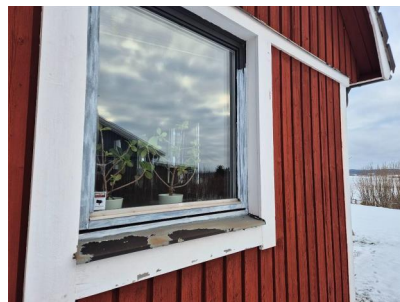
Fönster har färgsläpp och torrsprickor.

Fönsterbågar och fönsterkarmar där målningsbehov finns riskerar att få fukt- och rötskador på grund av sämre vattenavvisande förmåga.

För att öka livslängden på fönster rekommenderas målning och underhåll.

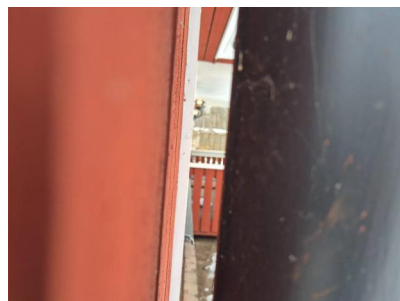
Fals på stuprör vänd mot fasad.

Falsen på stuprören kan med fördel vändas ut från fasaden för att lättare se om röret blivit skadat efter vinterns påfrestningar samt för att undvika skador på fasad vid ett eventuellt läckage.

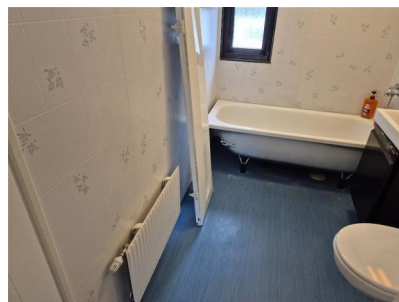
Våtutrymmet har äldre yt-/tätskikt.

Eftersom funktionen, som innebär att ytskiktet/tätskiktet ska vara vattentätt, kan vara nedsatt finns en ökad risk att vatten tränger igenom ytskiktet/tätskiktet med vattenskador i omkringliggande konstruktioner som följd.
